INFORME DE VISITA DE CAMPO

AÑO 2024

Cód. SNIP N° 149 “SP Programa Saneamiento y Agua Potable para Chaco y Ciudad Intermedias”

Ministerio de Obras Públicas y Comunicaciones

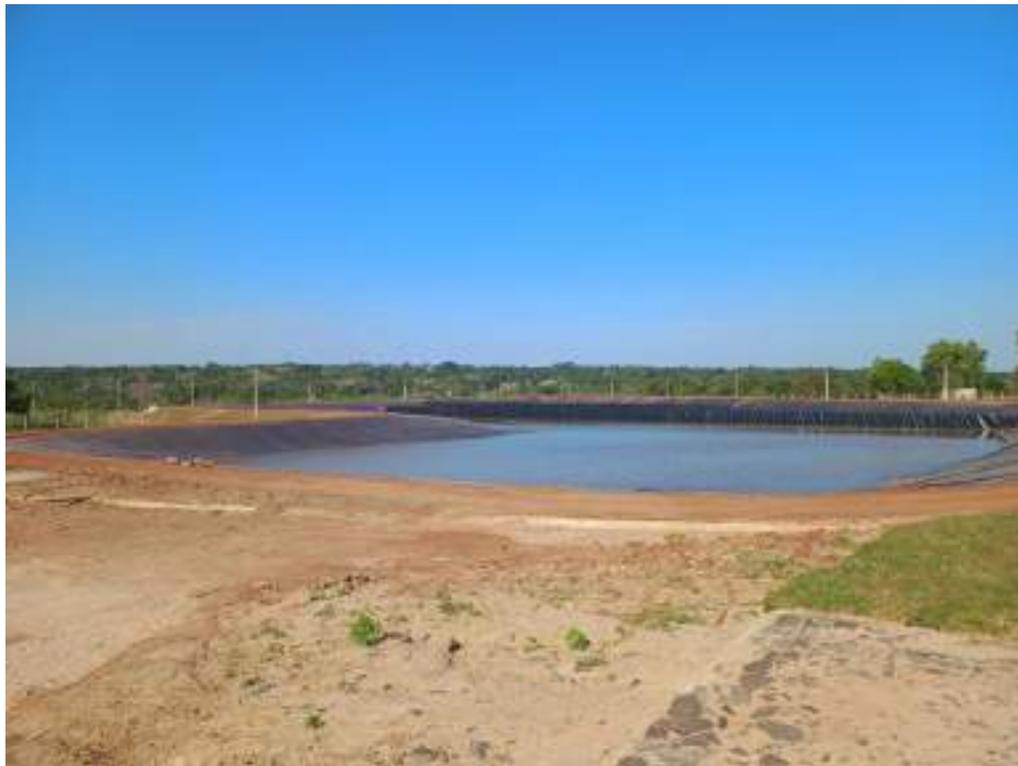
La construcción de la PTAR ha culminado (Fotografía N° 5, 6 y 7), falta el proceso de cloración de aguas residuales para el inicio de la operación. La cloración es un método de desinfección con cloro utilizado en los tratamientos de aguas residuales y potables. Las aguas tratadas serán desembocarán en el Arroyo Espajín del Río Ypane.

Fotografía N° 5: Laguna donde se trata el agua proveniente de los hogares y comercios

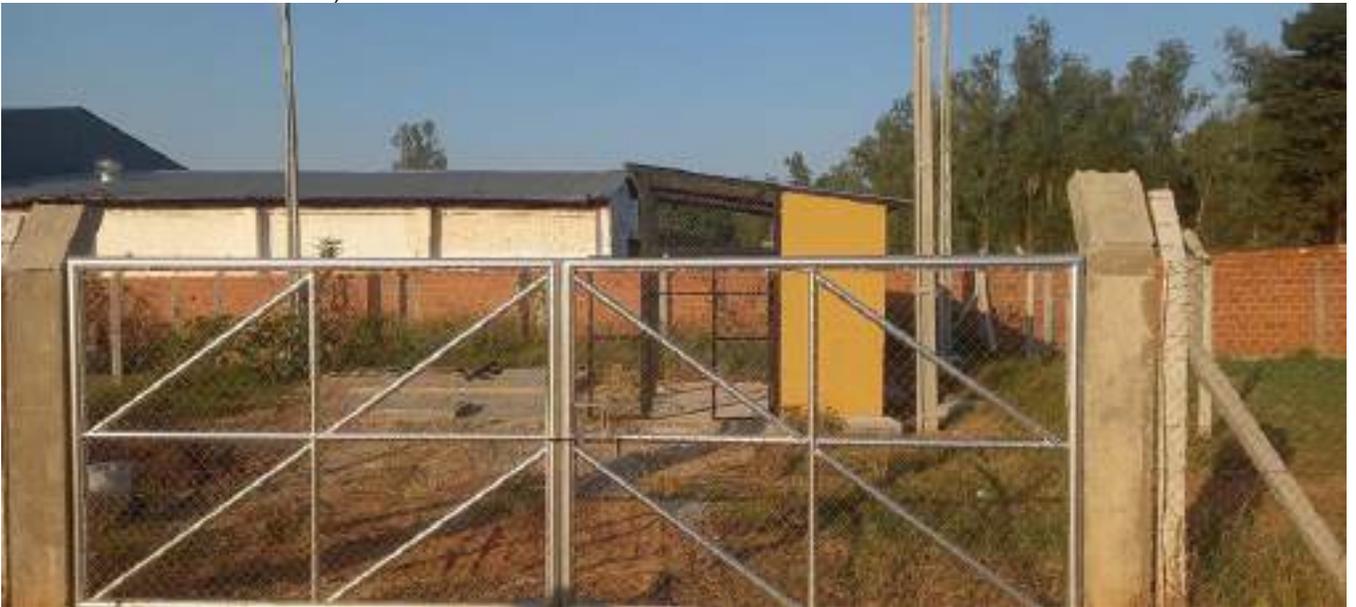
Una de las estaciones visitadas es la que se encuentra en la entrada a la ciudad de Horqueta, cerca de SENEPA. La construcción de estación de bombeo está terminada, la misma sirve para transportar las aguas residuales localizadas en pozos hasta un nivel superior porque, a causa de la gravedad y el terreno, no pueden ser gestionadas a menos que se eleven (Fotografía N° 12).

Fotografía N° 12: Estación de Bombeo de 15 hp con transformador de media tensión

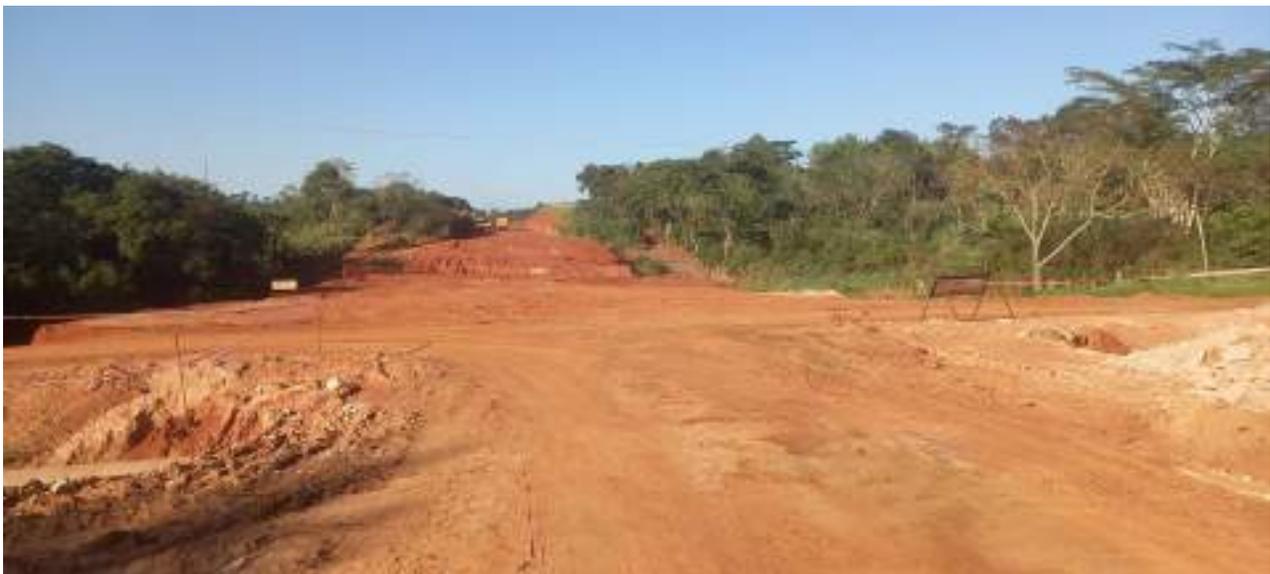
Fotografía N° 1: Estado actual de la obra de circunvalación.

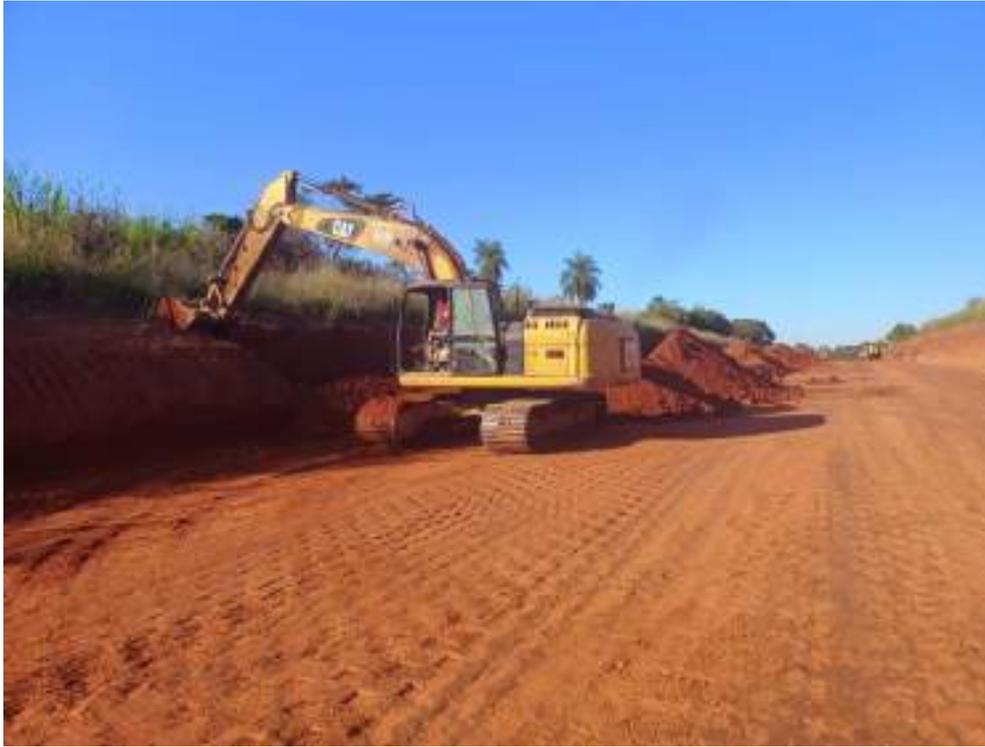
Luego, se ha observado trabajos de obras de artes en ejecución como las excavaciones para la construcción de las cunetas en ambas calzadas de la ruta (Fotografía N° 5), colocaciones de alcantarillas tubulares y celulares de hormigón armado en varios puntos (Fotografías N° 6 al 8). Cabe mencionar, que se ha constatado un inconveniente que afecta a la ejecución, y es la cantidad de nacientes en el área intervenida (Fotografía N° 9), que ha insumido mucho tiempo y variado el paquete estructural de la obra.

Fotografía N° 5: Excavación para obras de artes.

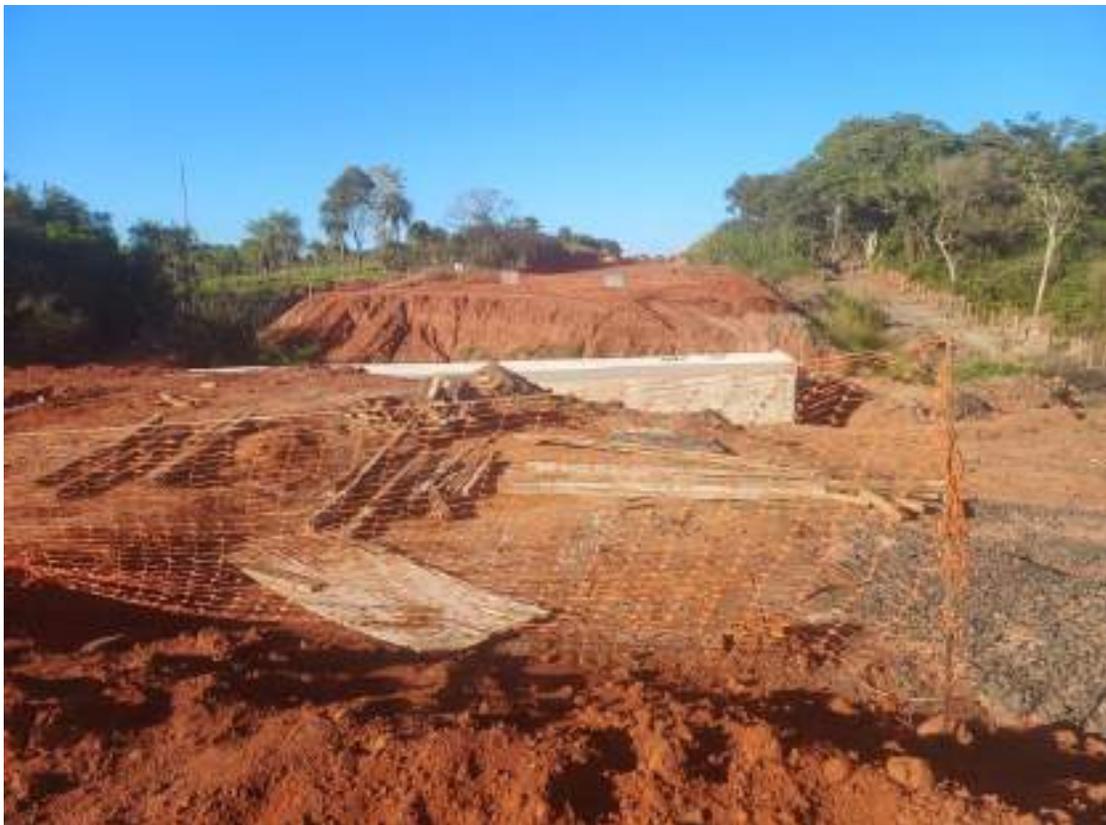
Fotografía N° 6: Construcción de alcantarillas de hormigón armado.

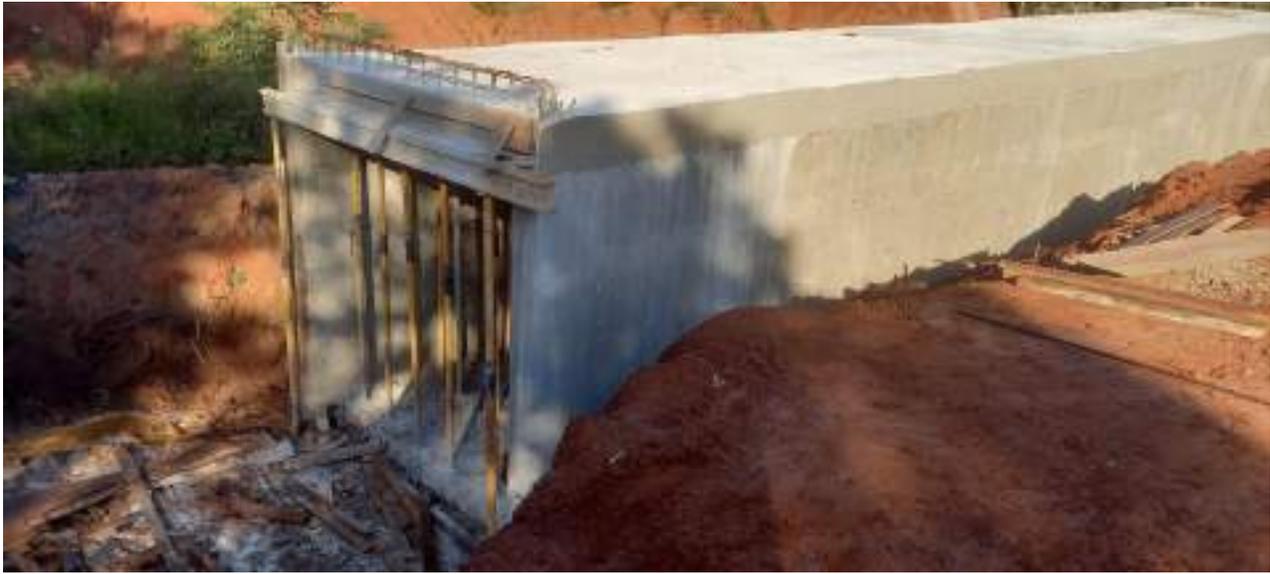
Fotografía N° 7: Construcción de alcantarillas celular de hormigón armado de 2x2.

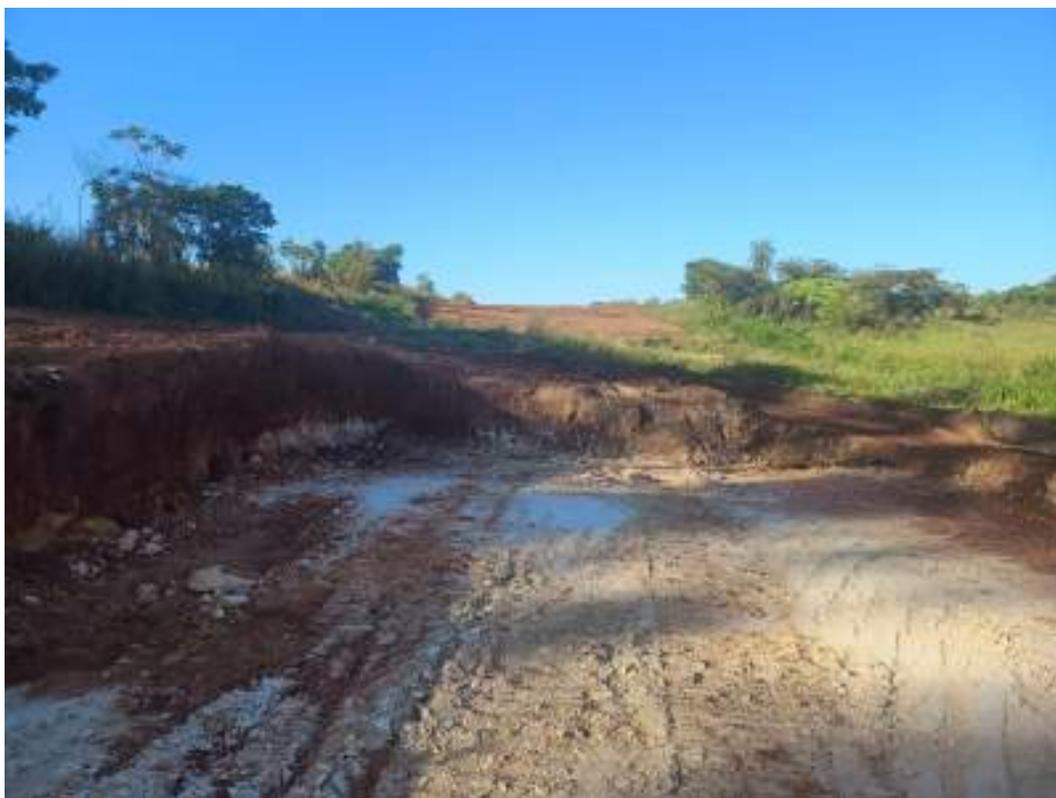
Al final del recorrido se ha observado que no hay definición clara de la traza, para la conexión con la Ruta PY N° 3 (Fotografías N° 10 y 11), constituyéndose en un cuello de botella también. Inicialmente en el contrato de obras incluía pagos por mejoras de inmuebles, sin embargo, los recursos destinado a éste rubro fueron insuficiente, por lo que se está trabajando con el MOPC para una solución definitiva. Durante la visita no se ha podido determinar la solución al mismo.

Fotografía N° 10: Fin del recorrido con trabajos de movimiento de suelo.

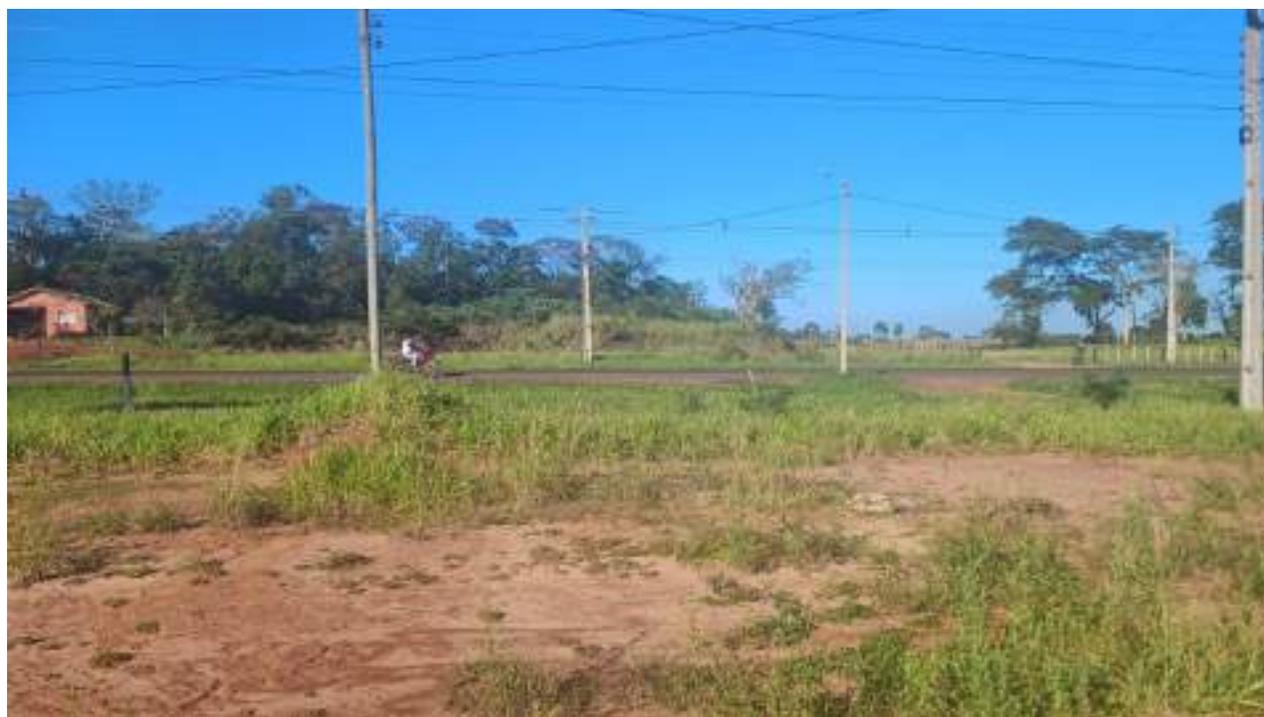
Fotografía N° 11: Inicialmente debía de terminar en la traza con la conexión de la Ruta PY 03.

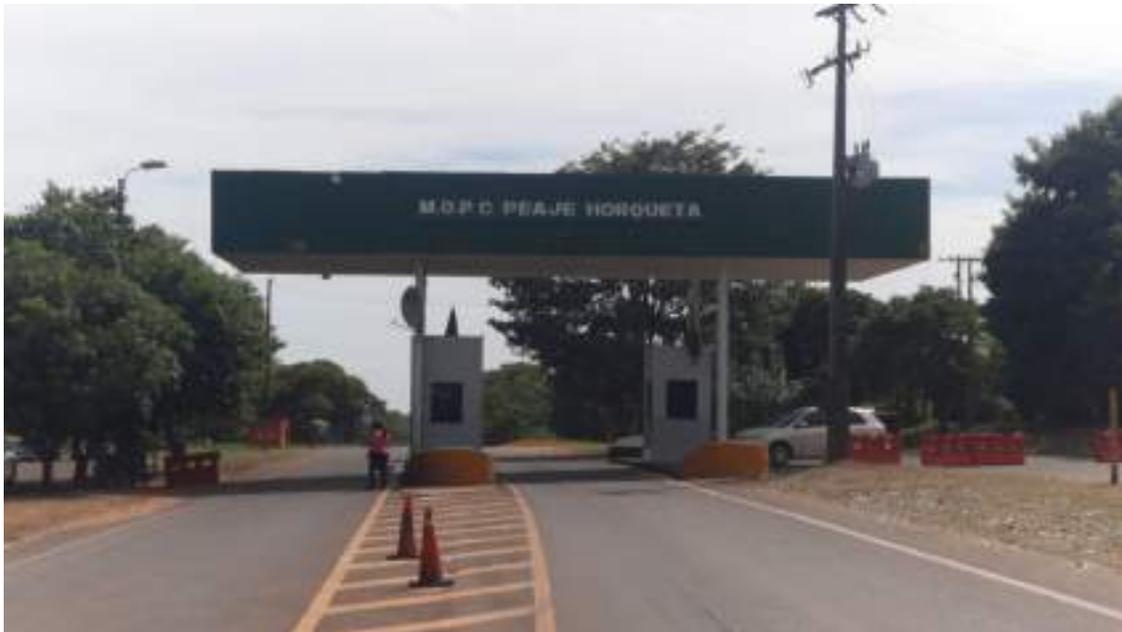
Fotografía N° 2: Estación de Peaje en Horqueta.

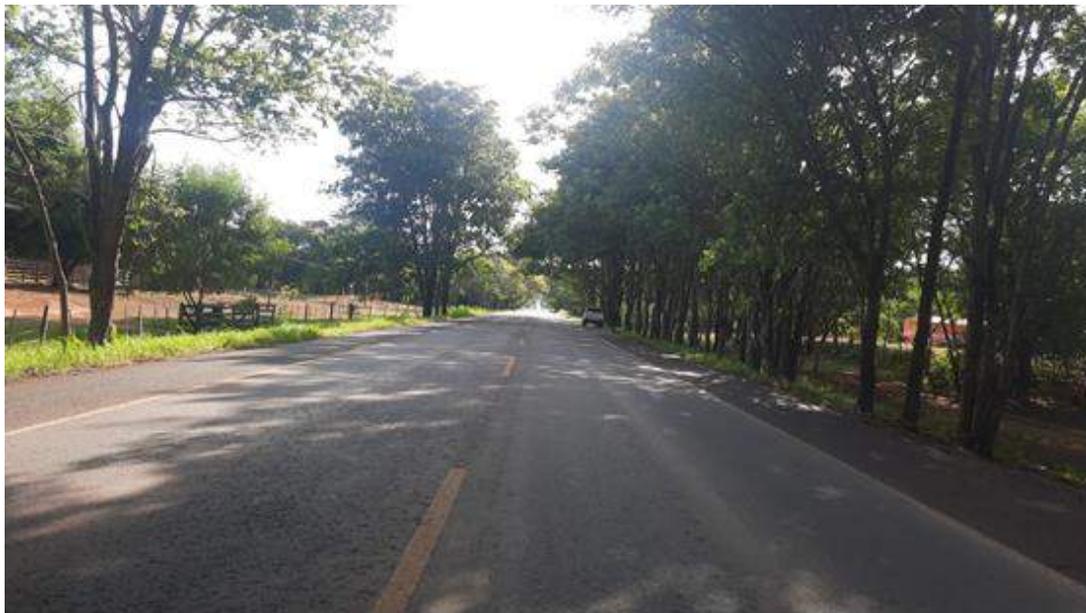
La obra se encuentra en excelentes condiciones a lo largo del tramo recorrido (Fotografías N° 3 al 6). La franja de dominio está limpia, debido a que el mantenimiento es realizado de manera constante por obreros de la contratista. No se han visualizado baches, fisuras; y las señalizaciones se encuentran en excelente estado. Sin embargo, el plazo de ejecución de la puesta a punto, presenta un retraso considerable, debido a que insumió mucho tiempo la elaboración y aprobación del proyecto ejecutivo para el inicio de la ejecución de las obras.

Fotografía N° 3: Estado de la ruta. Área próxima a la localidad de Horqueta.

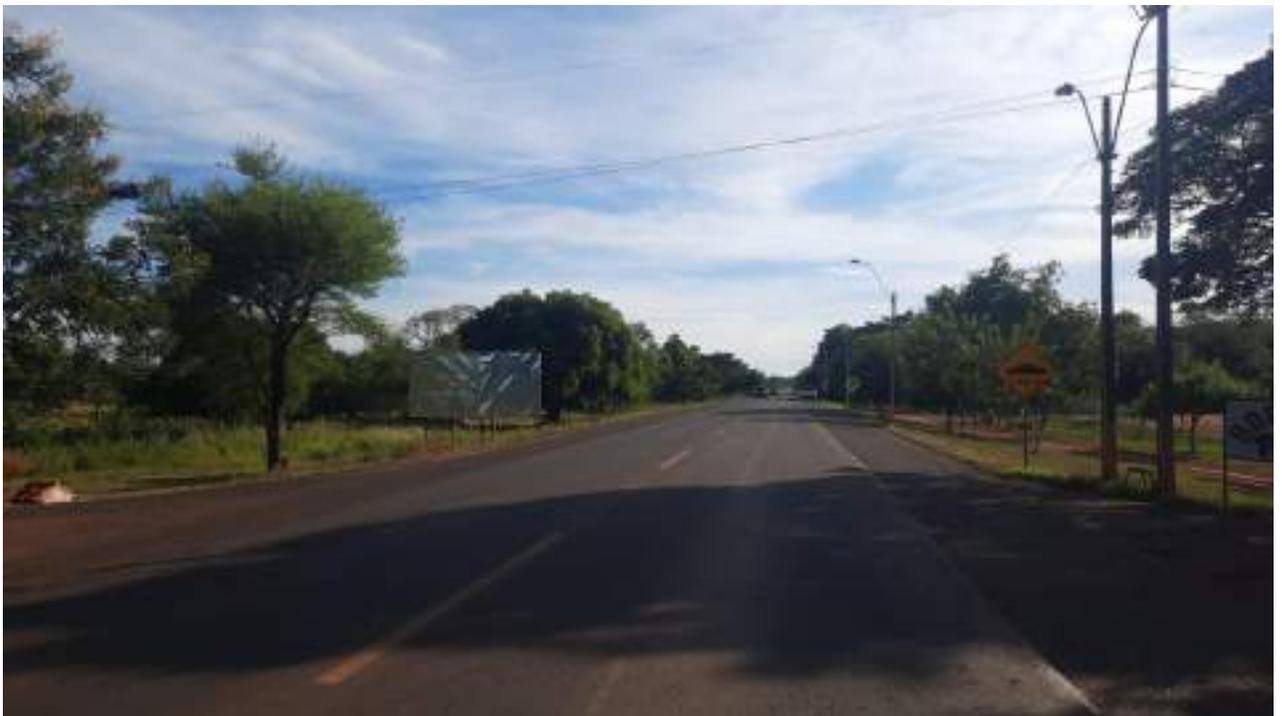
Fotografía N° 6: Estado de la Ruta N° 8 Yby Yaú en buenas condiciones.

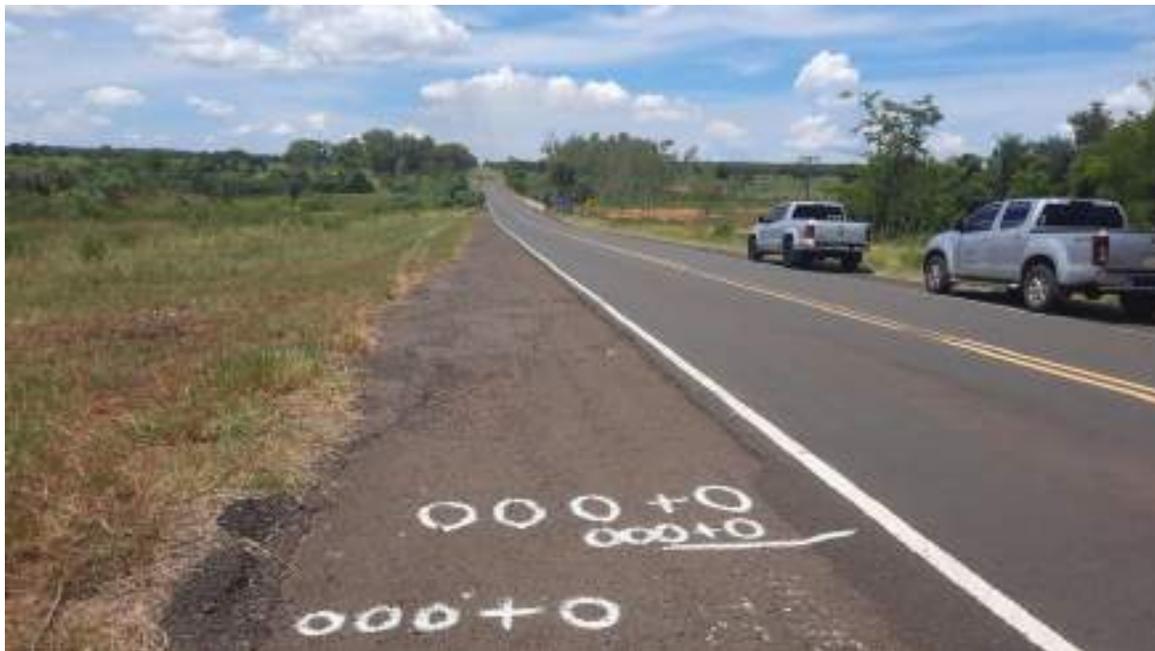
Fotografía N° 1: Punto de inicio del Tramo en Azotey – Nivel de mantenimiento óptimo

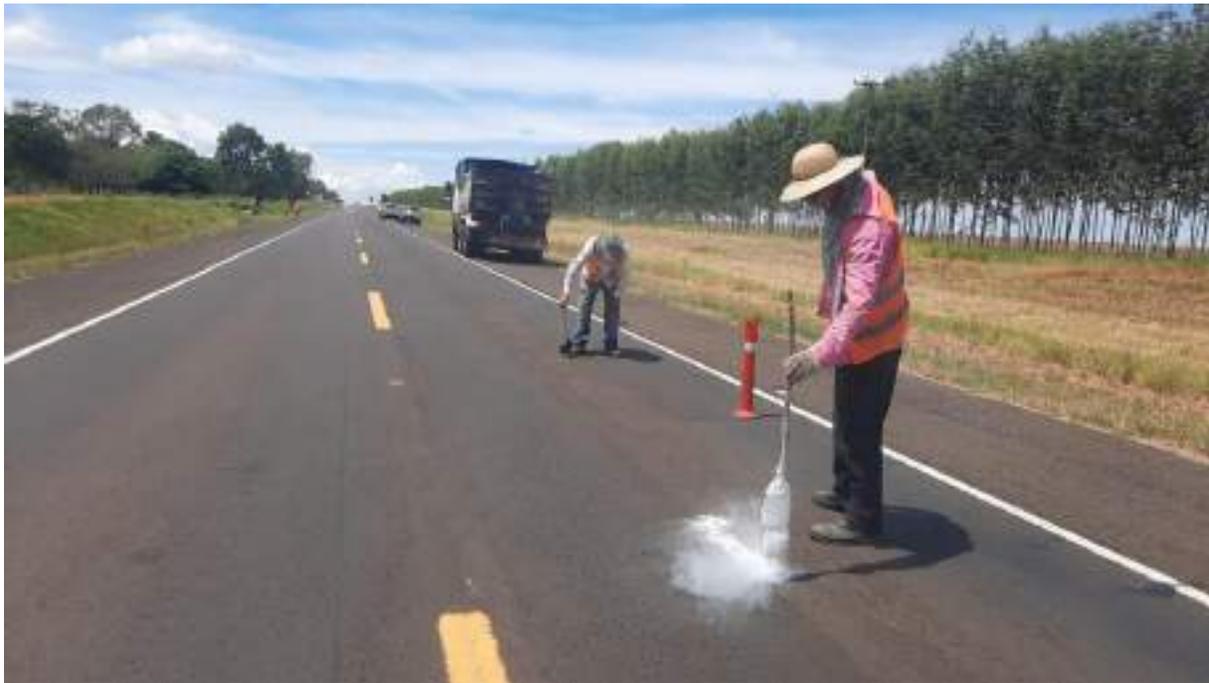
Fotografía N° 3: Reposición de pinturas de las señalizaciones horizontales.

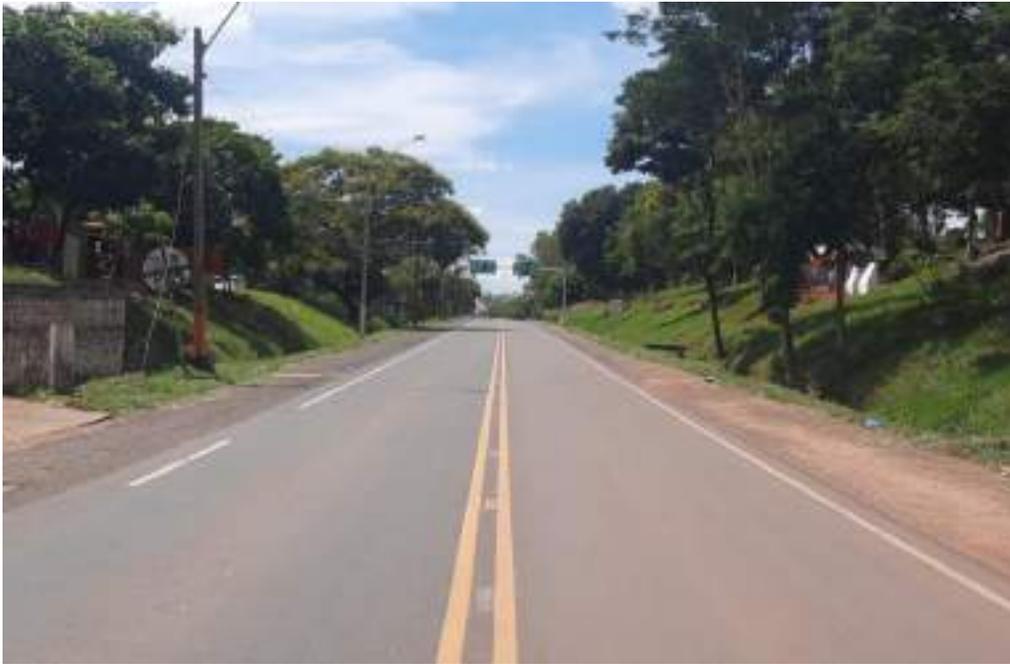
La obra se encuentra en excelentes condiciones a lo largo del tramo recorrido (Fotografía N° 4). La franja de dominio está limpia, debido a que el mantenimiento que es realizado de manera constante por obreros de la contratista. No se han visualizado baches, fisuras; y las señalizaciones en excelente estado.

Fotografía N° 4: Vista frontal de la ruta en Yby Yaú

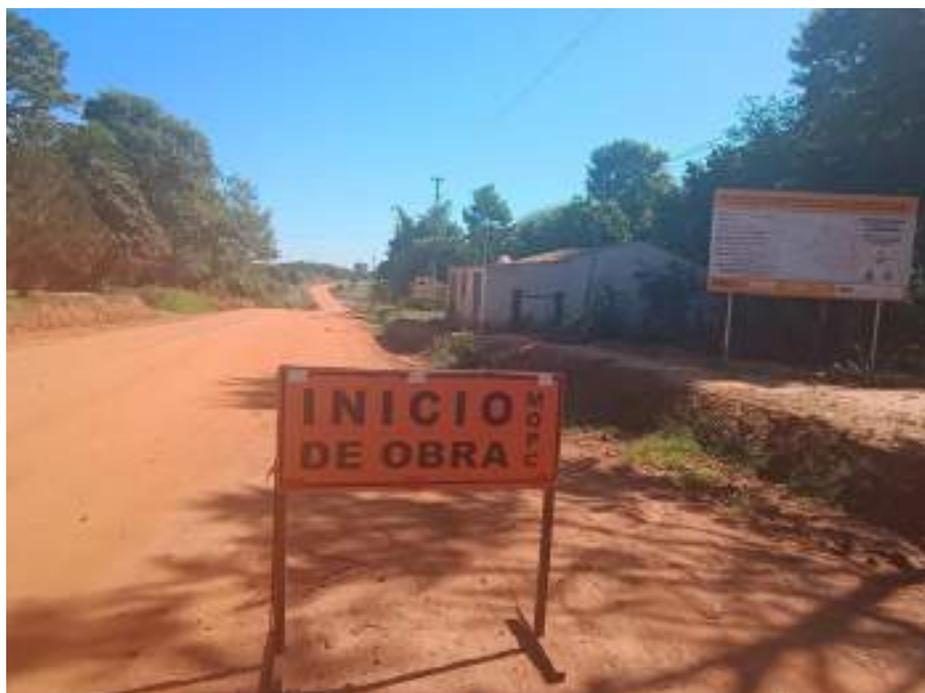
Fotografía N° 1: Cruce de San Isidro del distrito de Luz Bella, donde inició el monitoreo. Actualmente camino de tierra, en proceso de terraplenado.

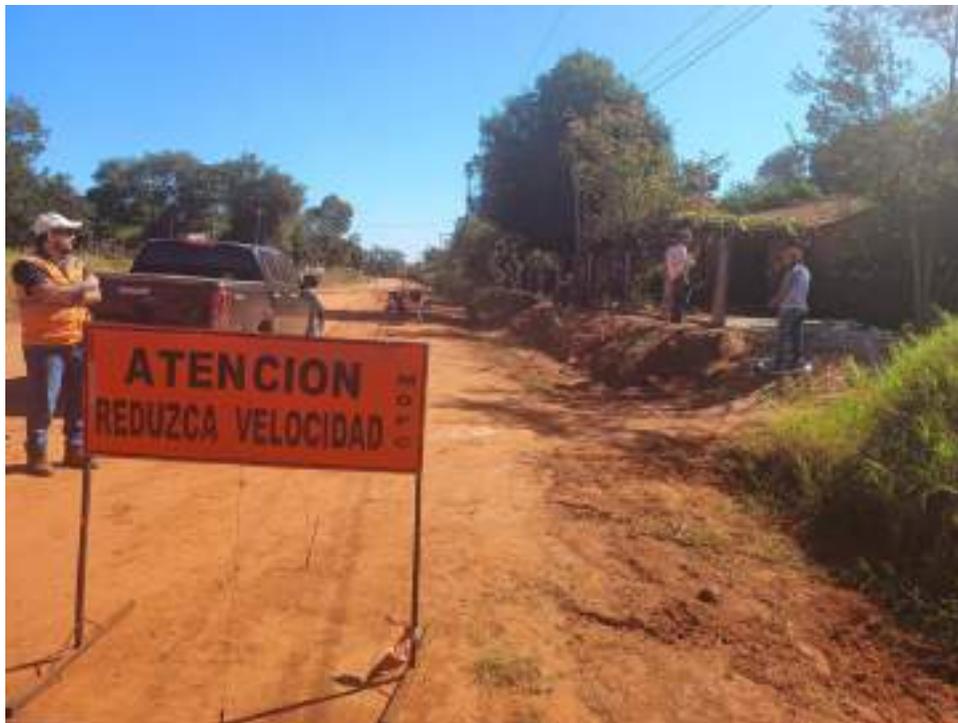
Fotografía N° 2: Reposición de linderos por obreros de la contratista, que en su mayoría son de la zona de obra.

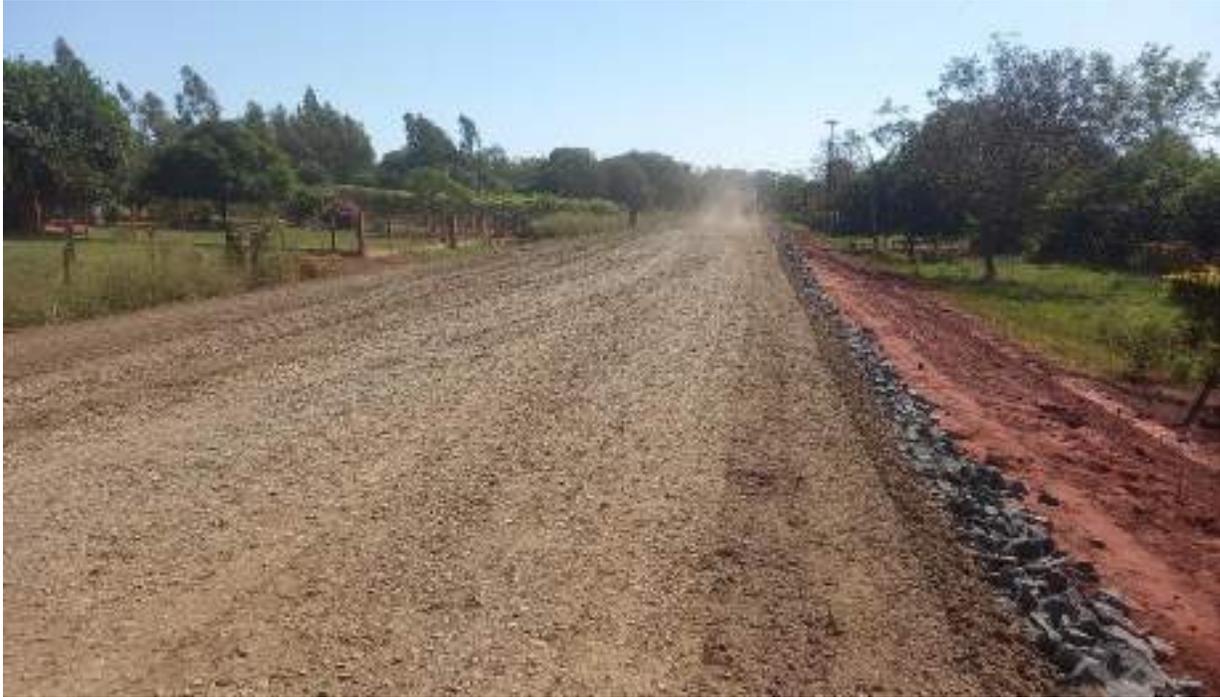
Fotografía N° 5: Tramo con base granular compactada.

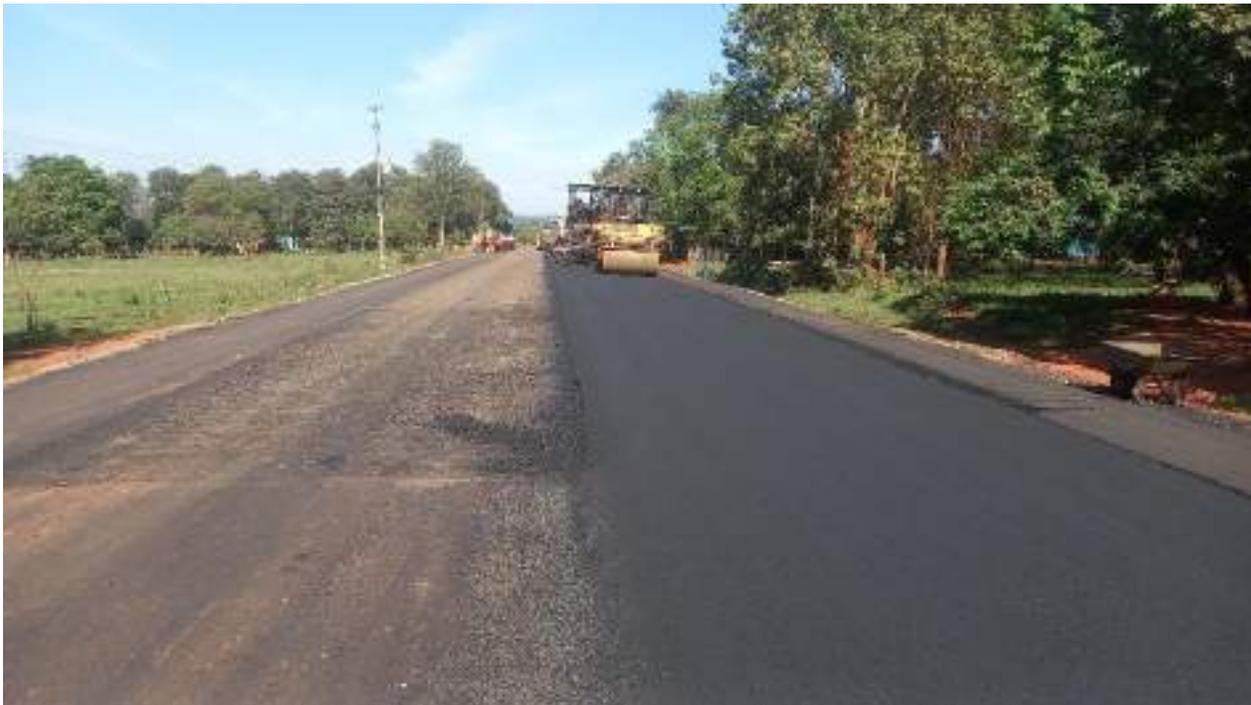
Fotografía N° 10: Colocación del asfalto en un lado de la calzada.

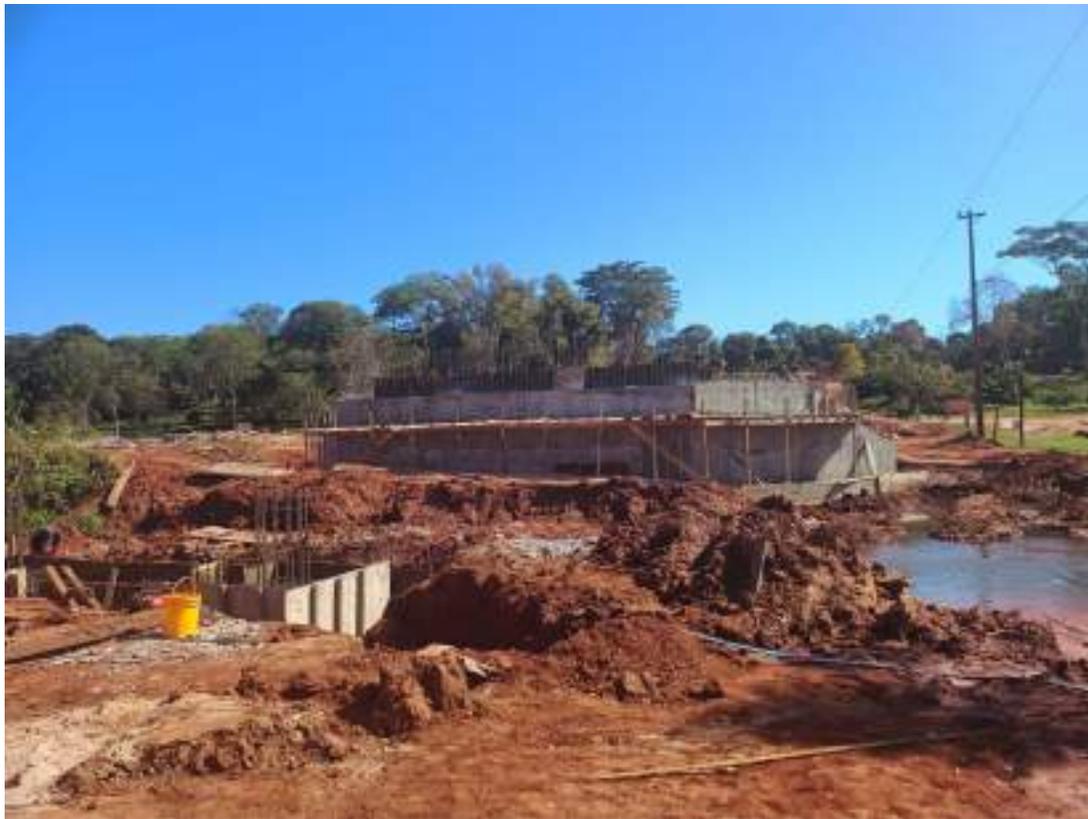
El primer puente en ejecución se encuentra ubicado en Luz Bella a 3 km del Cruce San Isidro; durante el recorrido del tramo, se ha corroborado en plena ejecución la construcción de un puente de hormigón armado de 30 metros lineales, ubicado sobre el Arroyo La Familia, con cimiento, pilares, estribos construidos, las vigas están armadas, tiene un avance de 52% según el Ing. de Obra del MOPC (Fotografía N° 12 y 13).

Fotografía N° 12: Vista actual de la construcción del puente sobre el Arroyo La Familia

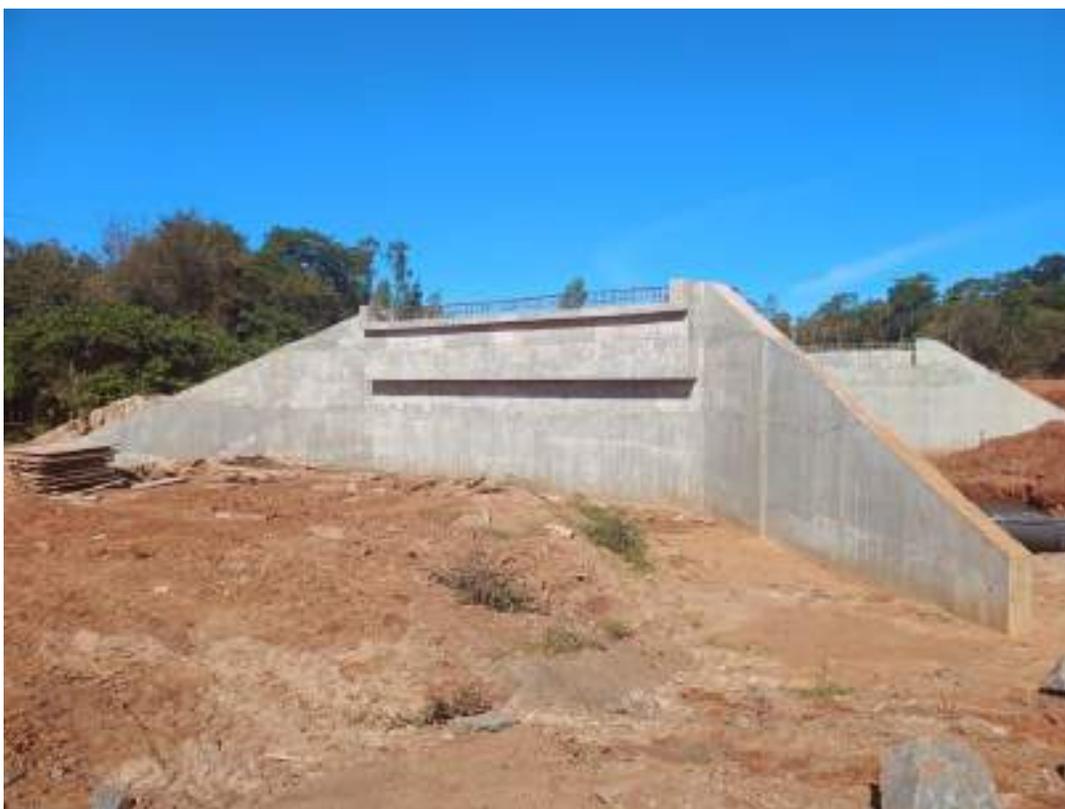
Fotografía N° 15: Estado actual del puente de H°A° en construcción sobre el Arroyo Barranquera Limpio

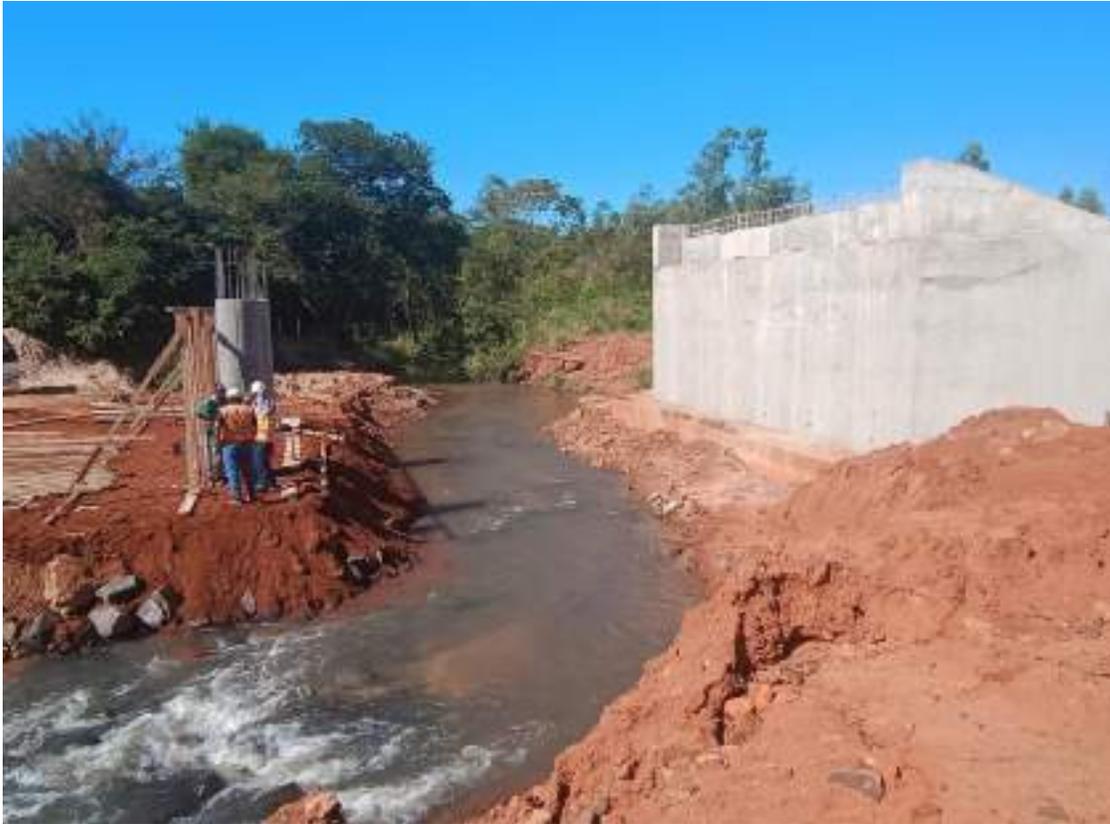
Fotografía N° 16: En proceso de ejecución de las obras sobre el Arroyo Barranquera Limpio

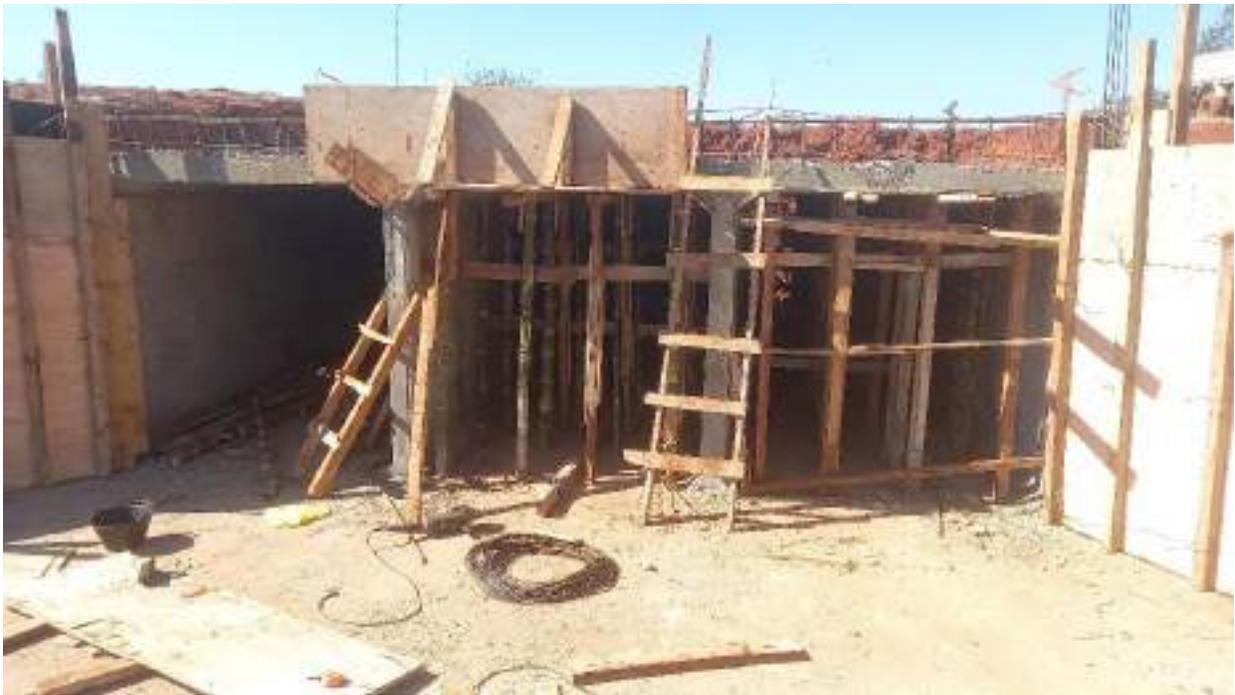
Fotografía N° 17: Aliviadero triple de 2 x 2 mts.

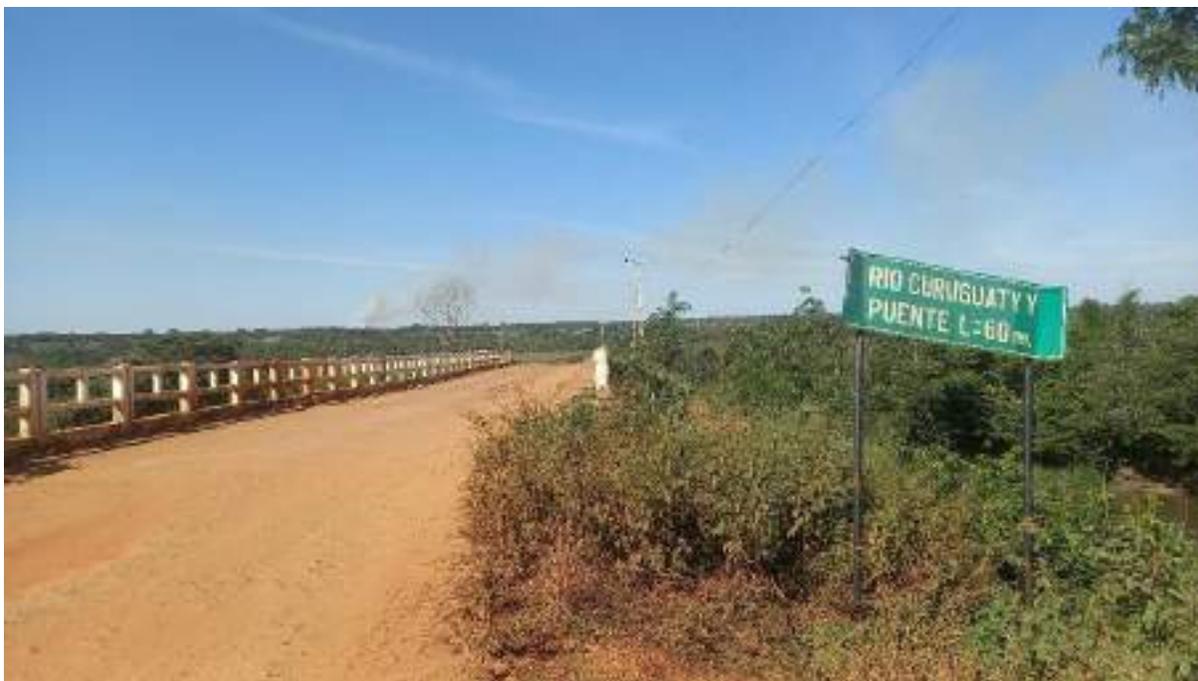
Fotografía N° 18: Esta previsto ensanchar el Puente sobre el Rio Curuguay y

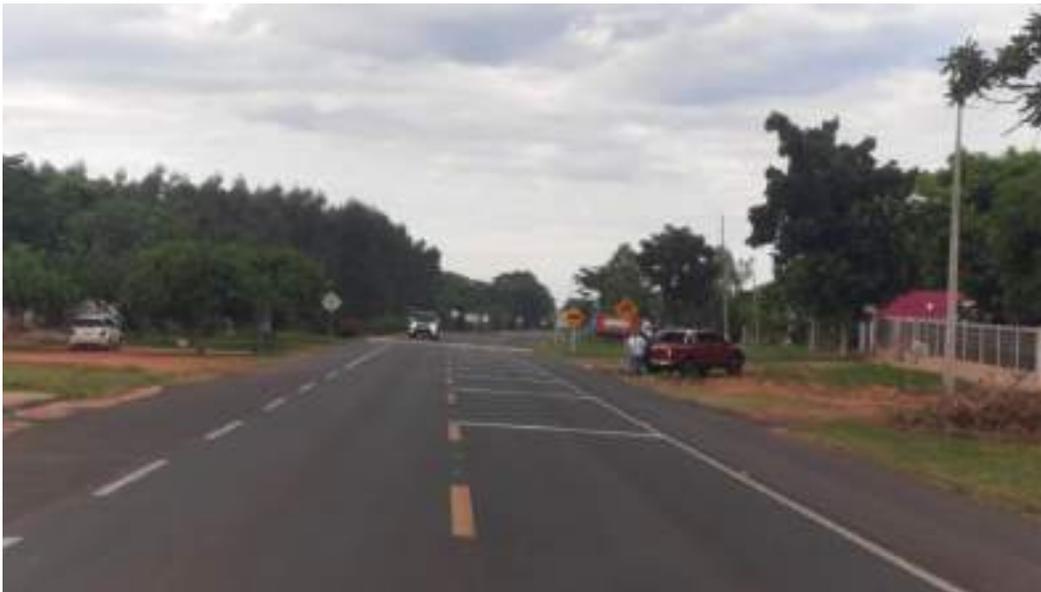
Fotografía N° 3: Señalización vertical y horizontal instalada de la Ruta Nacional N° 11 en Santa Rosa del Aguaray.

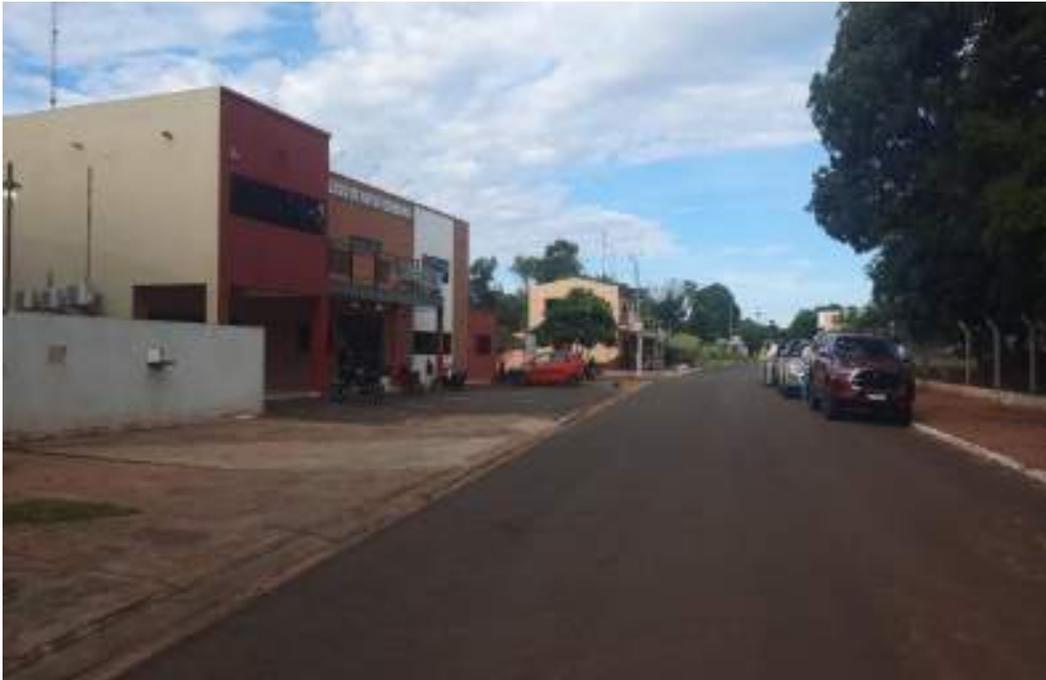
Fotografía N° 4: Regularización asfáltica sobre empedrado frente a la Municipalidad de Nueva Germania

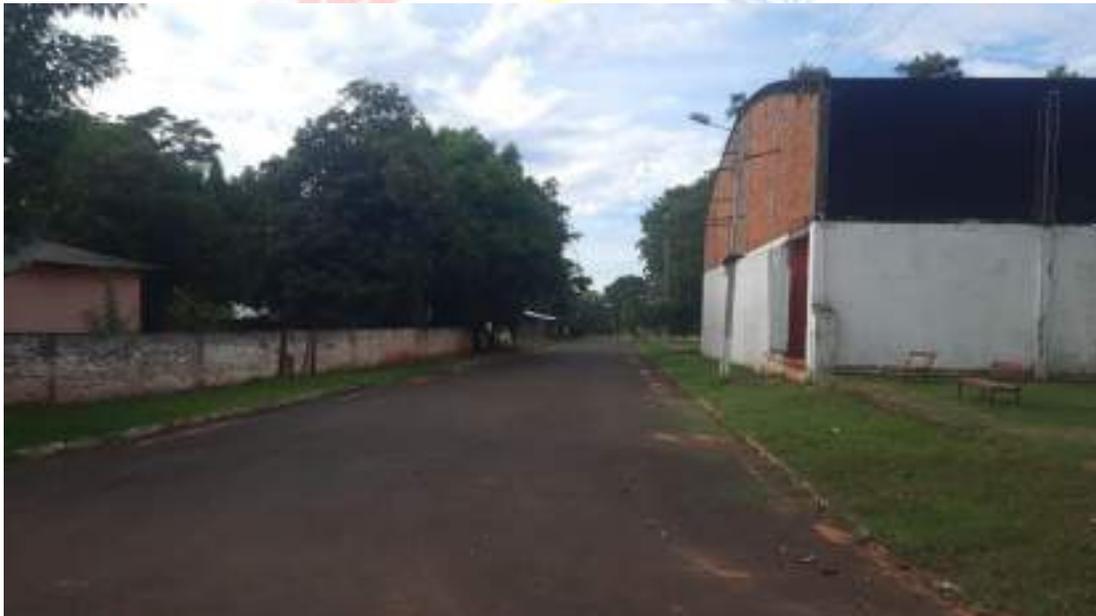
Fotografía N° 5: Regularización asfáltica sobre empedrado en calles del municipio de Nueva Germania (Vista de calle adyacente al Polideportivo Municipal).

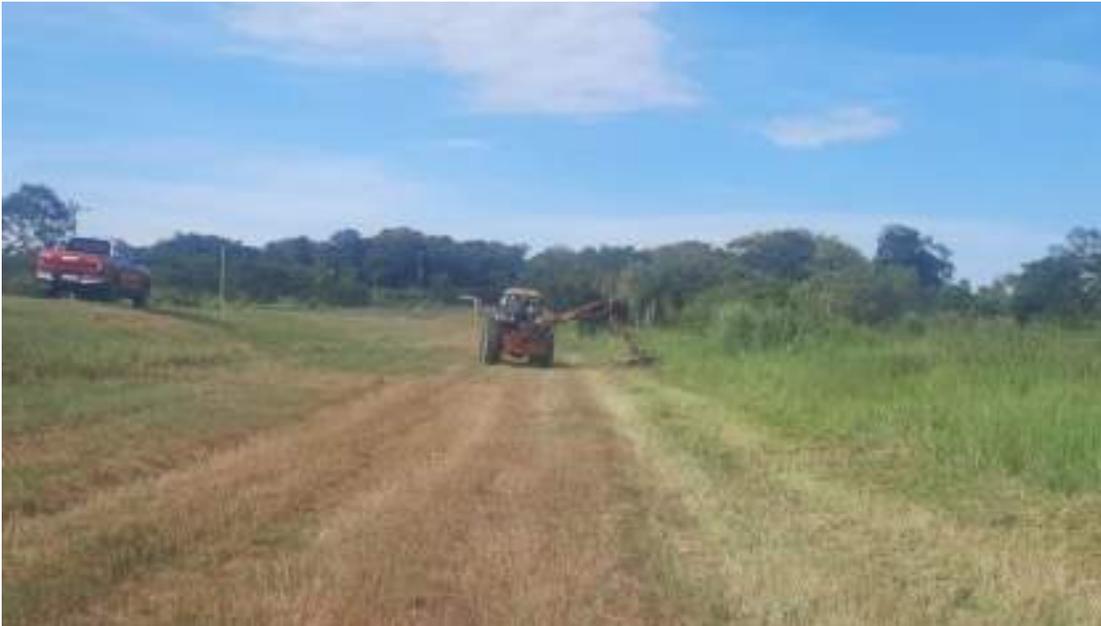
Fotografía N° 10: Limpieza de la franja de dominio del Tramo 1 de la ruta Santa Rosa del Aguaray - San Pedro del Ycuamandiyu
