INFORME DE VISITA DE CAMPO

AÑO 2024

Cód. SNIP N° 149 “SP Programa Saneamiento y Agua Potable para Chaco y Ciudad Intermedias”

Ministerio de Obras Públicas y Comunicaciones

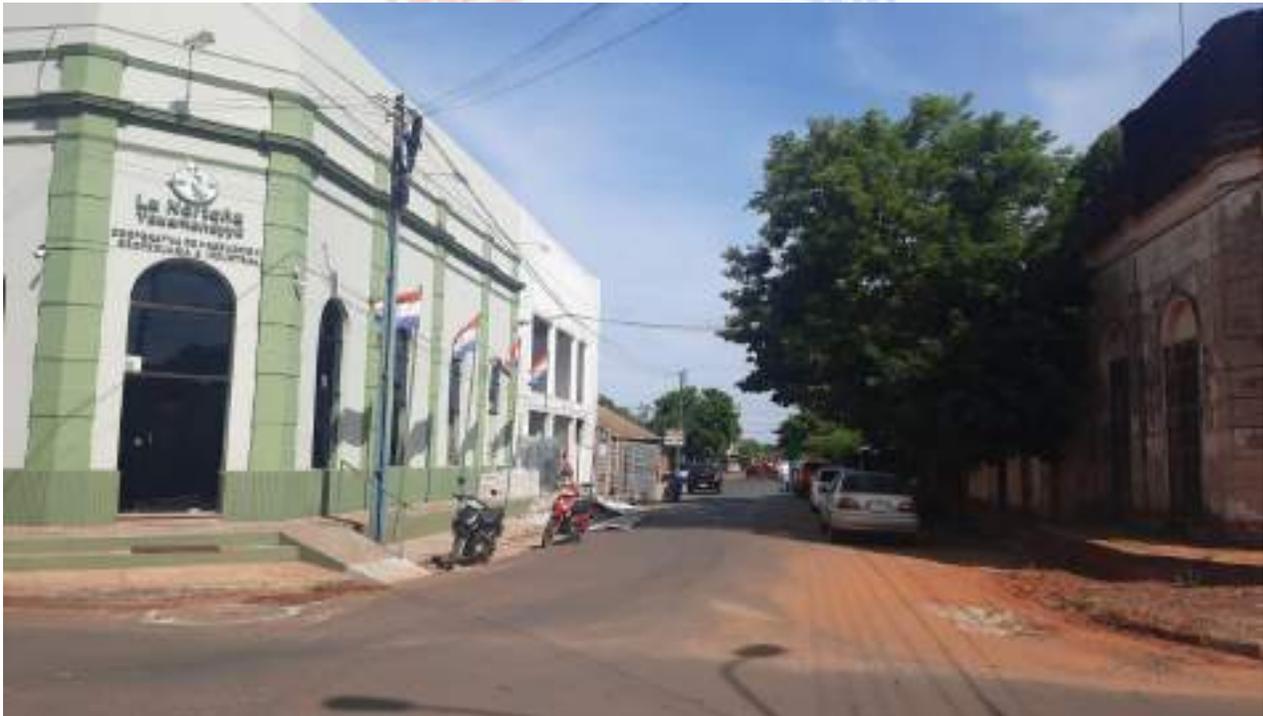
Fotografía N° 11: Reconstrucción de carpeta asfáltica en una de las arterias principales del centro de la ciudad.

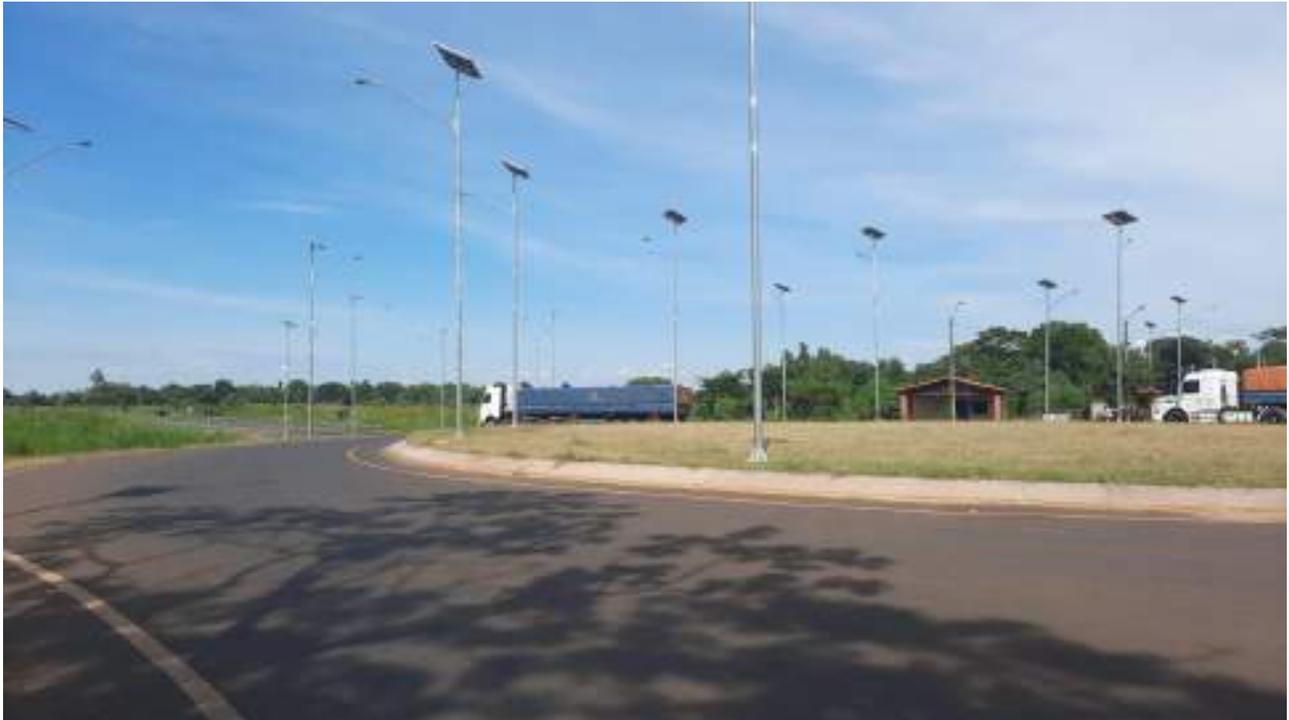
La rotonda construida en el acceso al puerto de Antequera fue realizada en el marco del proyecto con la inclusión de un sistema de iluminación led. Las obras complementarias realizadas en la rotonda consistieron en la construcción de un muro de piedra al costado de un lado de la banquina, para contención, atendiendo a la gran cantidad de camiones estacionados en fila (hasta 150 camiones estacionados para ingresar al área de descarga en periodo de cosecha), y el peso de los mismos, han generado el deterioro constante de la banquina (Fotografías N° 1 y 2).

Fotografía N° 2: Rotonda en el acceso a Antequera

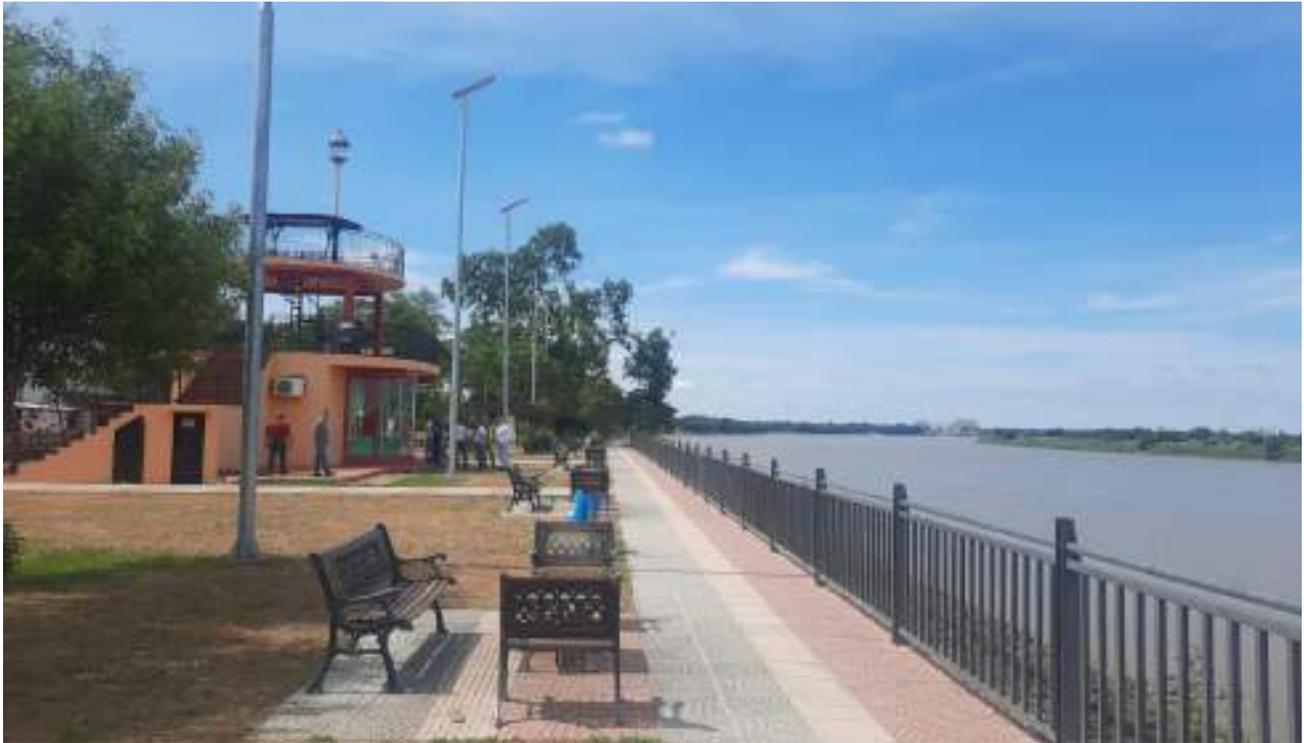
Fotografía N° 5: Área del Mirador de la ciudad de Antequera mejorado y revitalizado

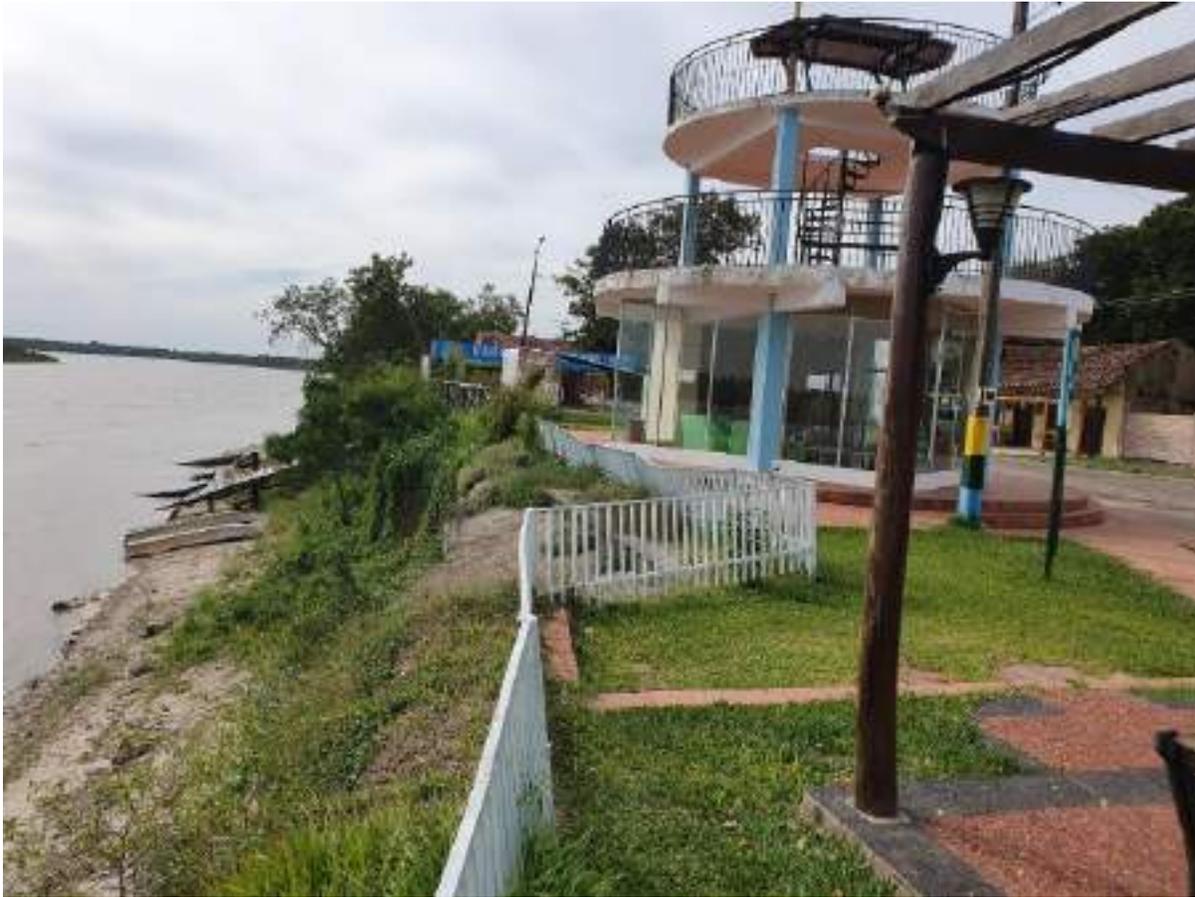
Fotografía N° 8: Estado del área del mirador antes de las obras de mejoramiento realizado en el marco del Proyecto

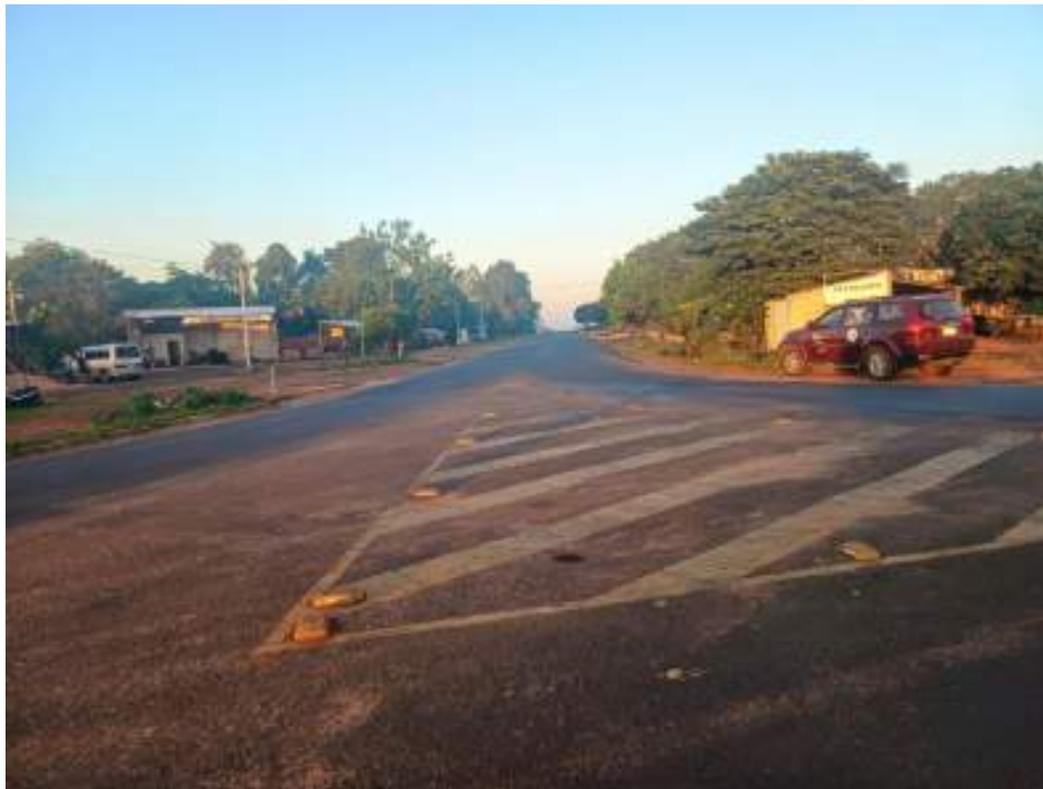
Fotografía N° 1: Inicio del recorrido en la Rotonda de la ciudad de Yasy Kañy.

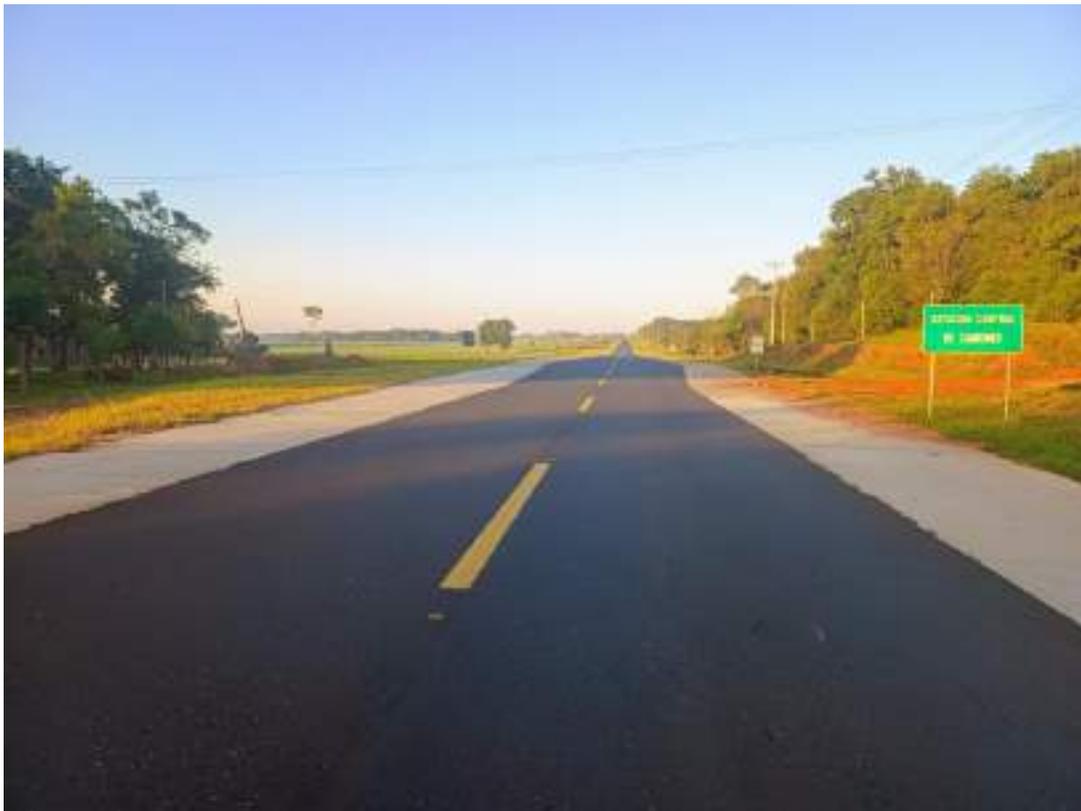
Fotografía N° 4: Estación de pesaje para camiones de carga, cerca de la Comunidad Indígena Río Verde, a 10 Km de la Rotonda de Yasy Kañy.

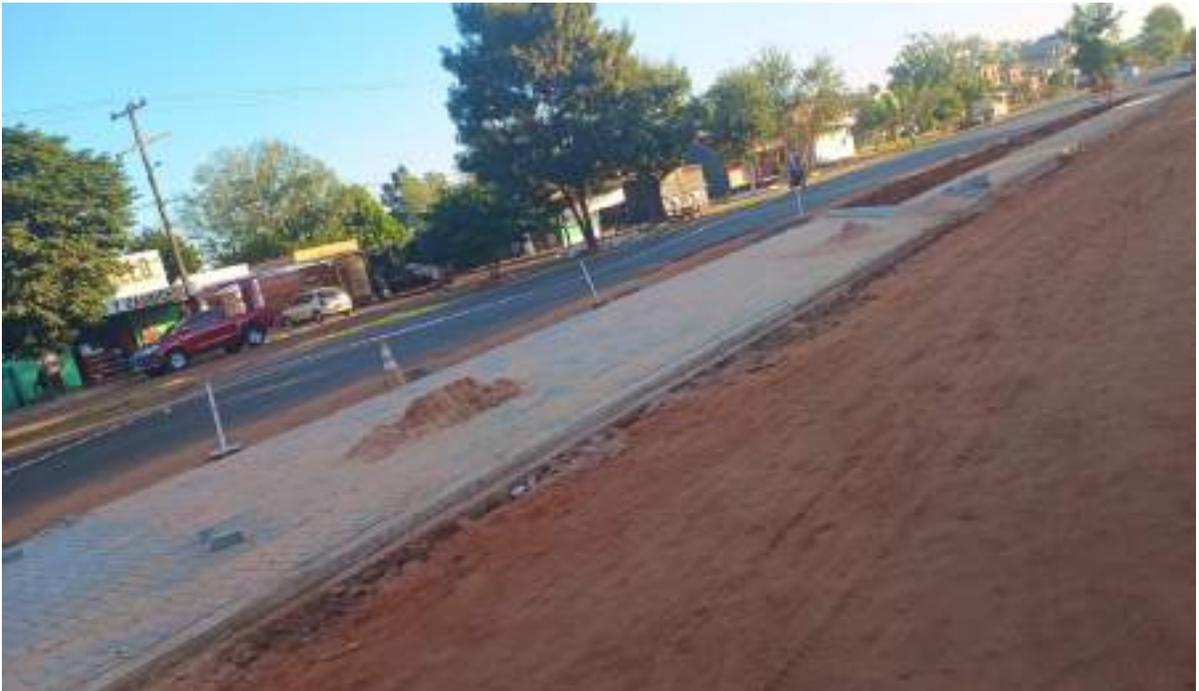
Fotografía N° 5: Obras de seguridad vial en ejecución, frente a la Estación de Servicio Puma en la ciudad de Capiibary, sobre la Ruta D006.

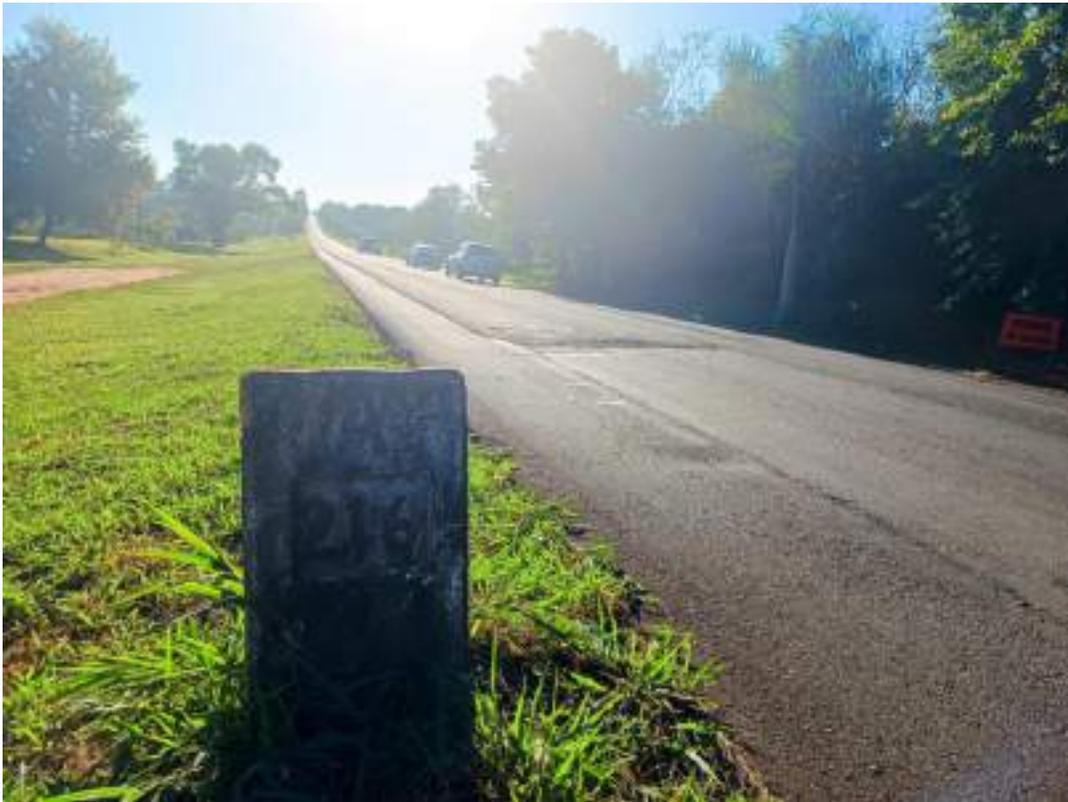
Fotografía N° 15: 45 km de caminos rehabilitados hasta la compañía rural de Añaretangue de Capiibary.

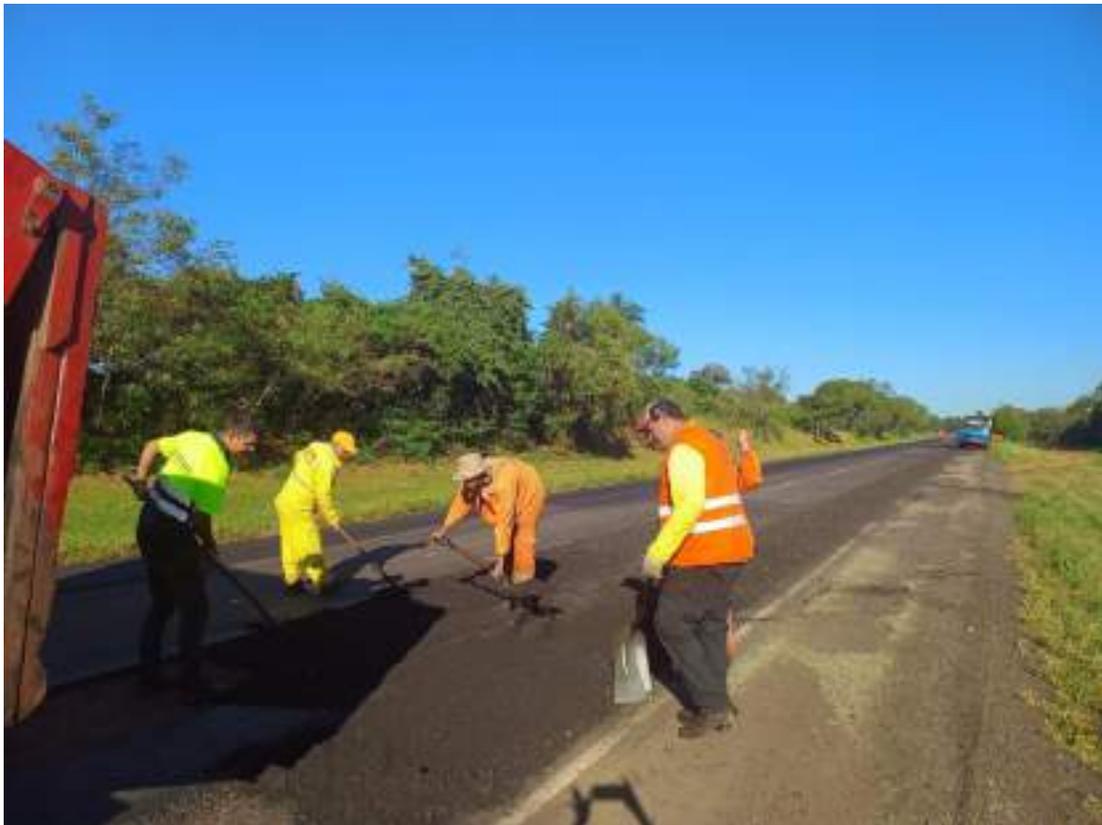
Fotografía N° 16: Trabajo de bacheo en ejecución en la compañía de Añaretangue llegando al desvío a San José Obrero.

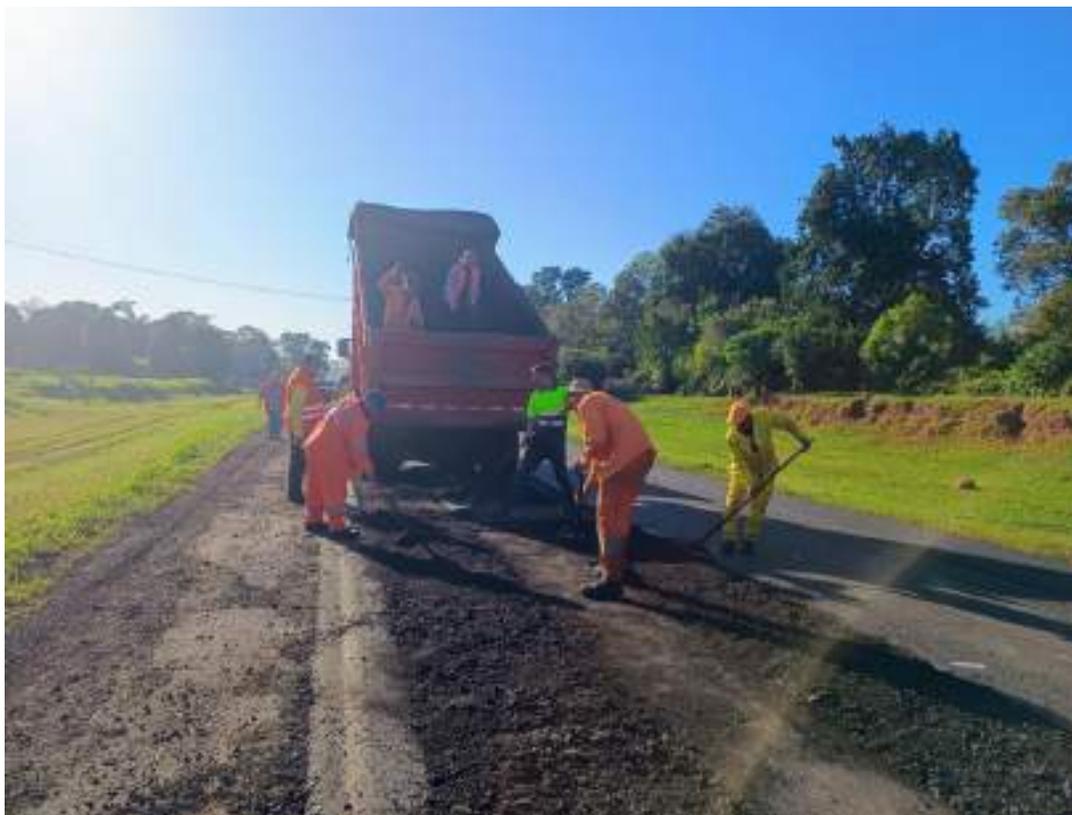
Fotografía N° 17: Trabajo de bacheo hasta Santa Rosa del Mbutuy en diferentes tramos.

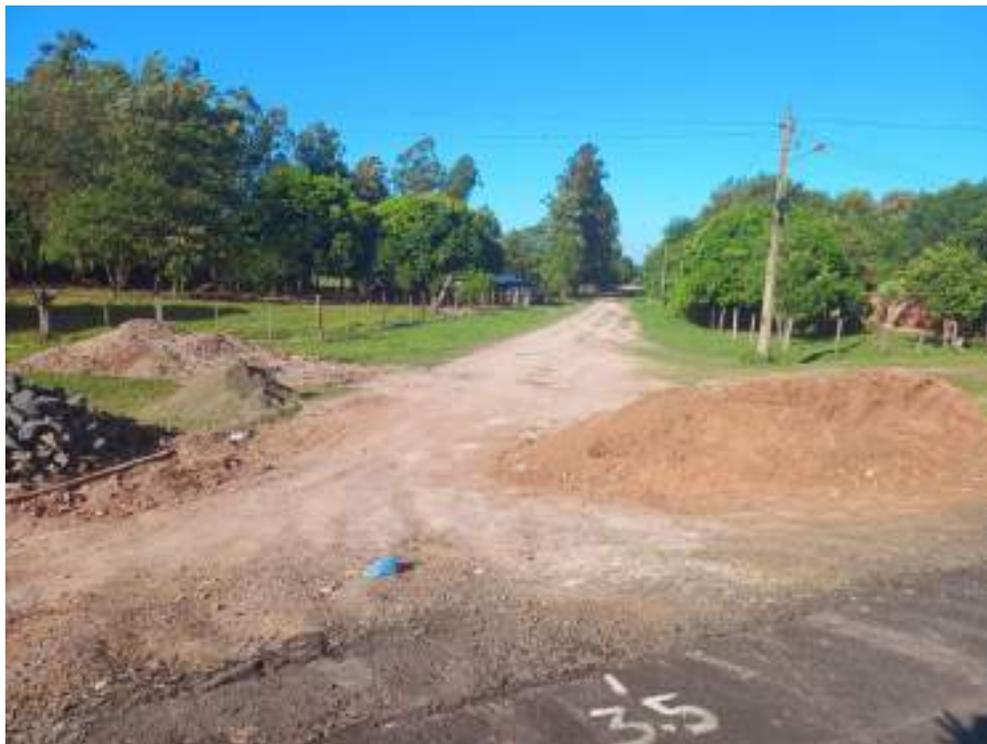
Fotografía N° 20: Construcción de 3.5 km empedrado en el acceso a la compañía de Mcal. López de Santa Rosa del Mbutuy.

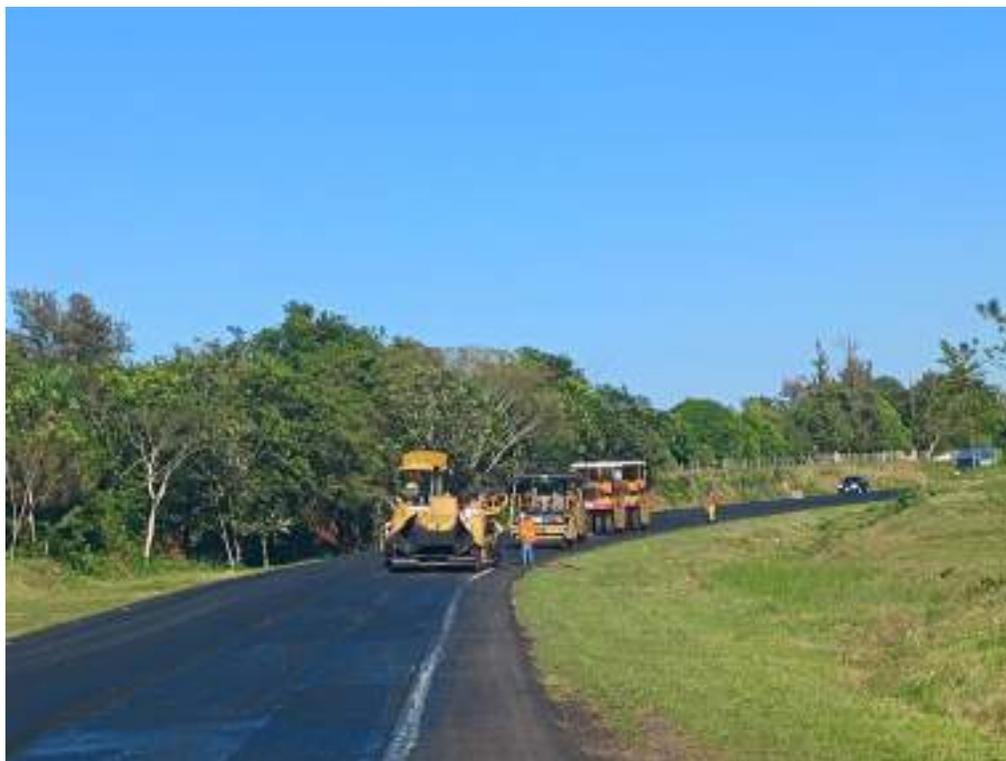
Fotografía N° 21: Trabajo de riego de liga en ejecución, en espera del asfalto para continuar con el recapado, en el distrito de Santa Rosa de Mbutuy.

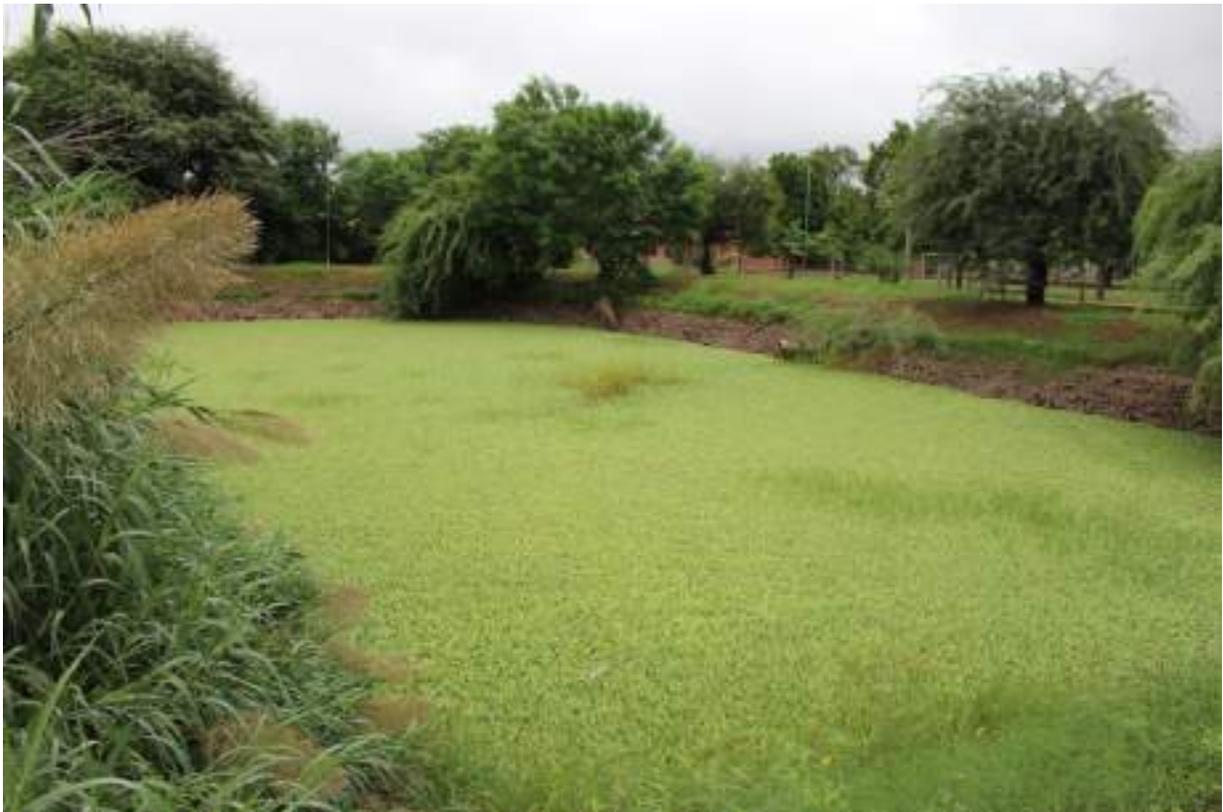
Fotografía N° 5: Parque la Aguada.

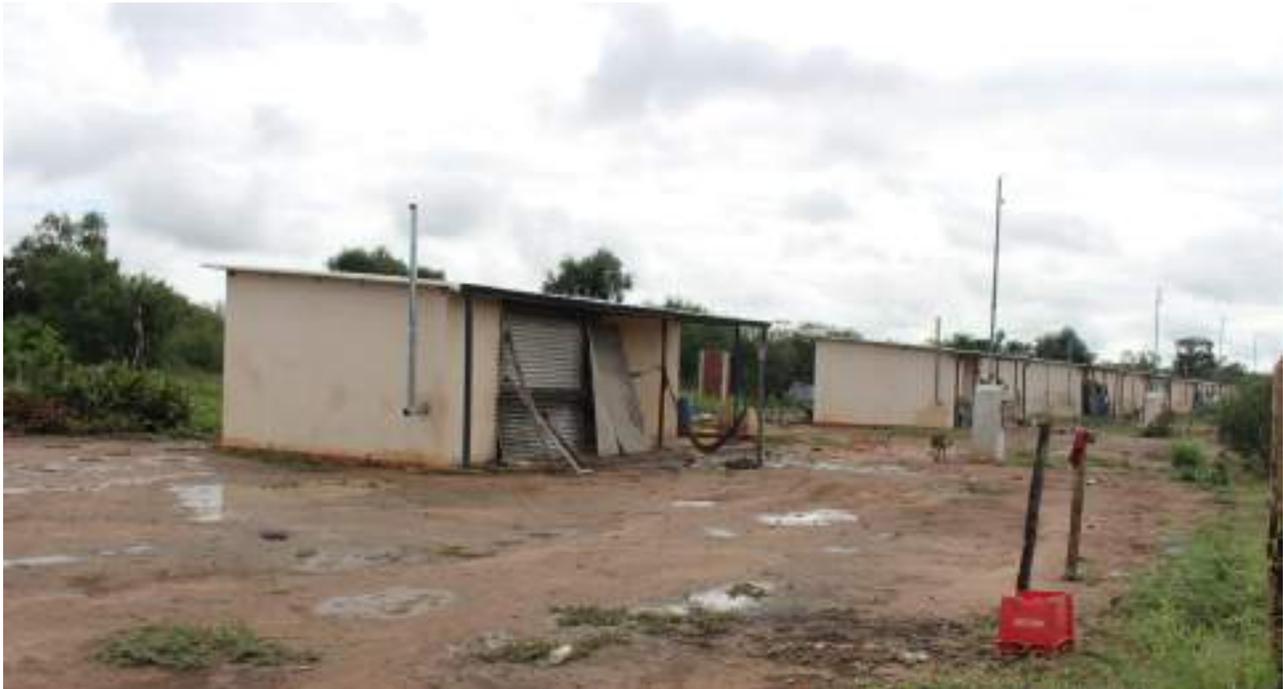
Fotografía N° 2: Vista frontal lateral de viviendas construidas.

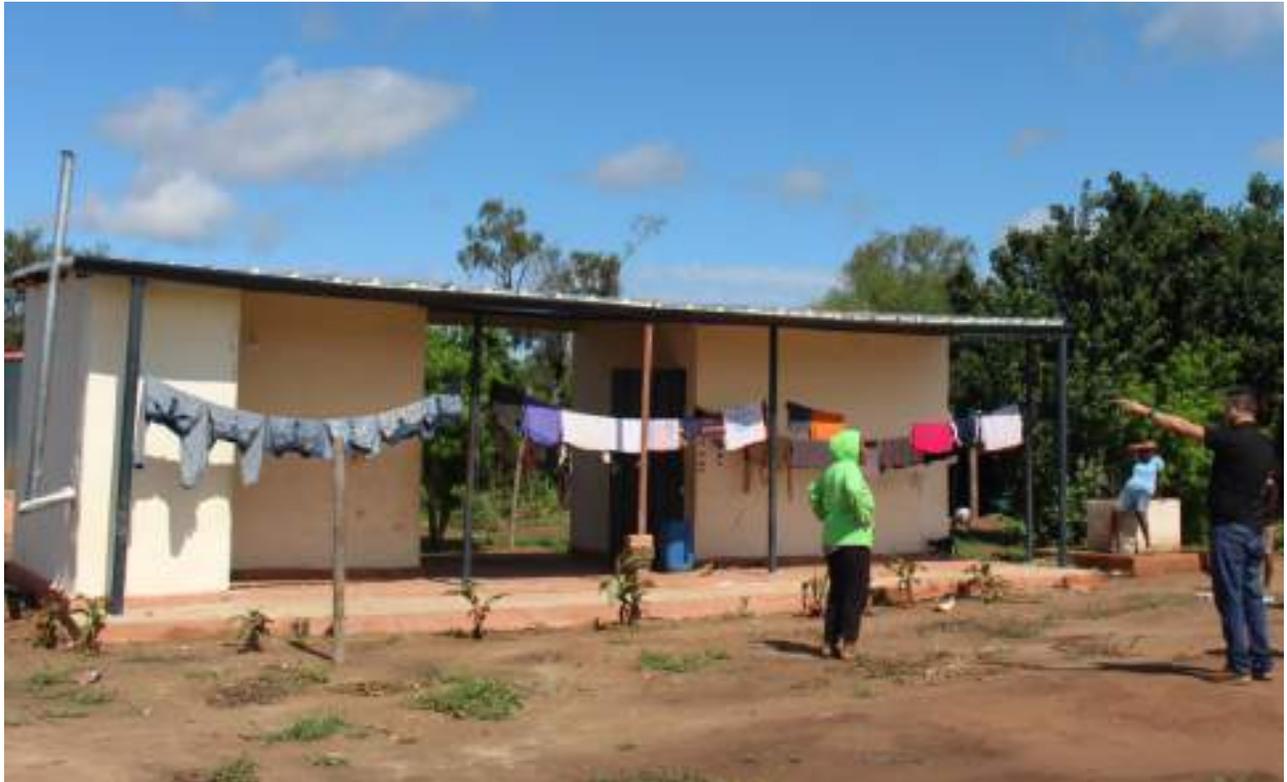
Durante el recorrido de monitoreo se han podido verificar algunas viviendas, con sus respectivos aljibes y baños. Las viviendas están terminadas y habitadas. Pudo observarse que algunas viviendas cuentan con fisuras de relevancia en las paredes y en las uniones de mampostería con las vigas (hecho que constituye una observación a la obra), varias puertas se encuentran desconfiguradas (no se cierran), se verificaron algunas ventanas sin vidrios colocados. Así mismo, se pudieron observar varios aljibes con desmoronamientos en los zócalos externos. Otro elemento observado fue, las bisagras de las puertas extremadamente delgadas, por lo que varias puertas se desprendieron.

Fotografía N° 3: Vivienda construida – Canaleta de desagote frontal con deformaciones.

Ante esta situación, fueron consultados los funcionarios área técnica del MUVH, quienes señalaron que todas las correcciones constructivas para subsanar estos casos fueron

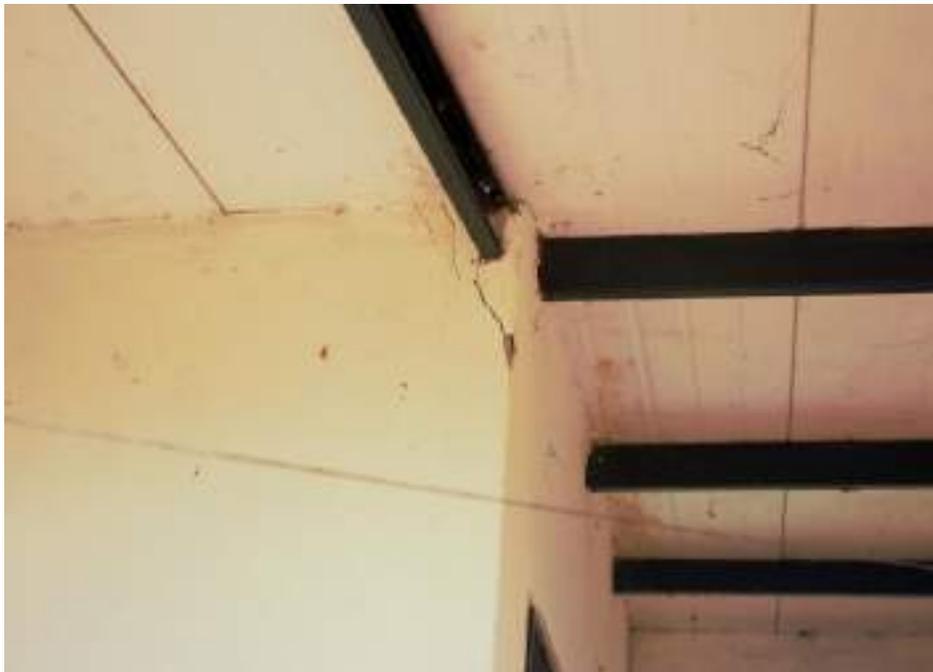
Fotografía N° 4: Mampostería de vivienda con fisuras de relevancia.

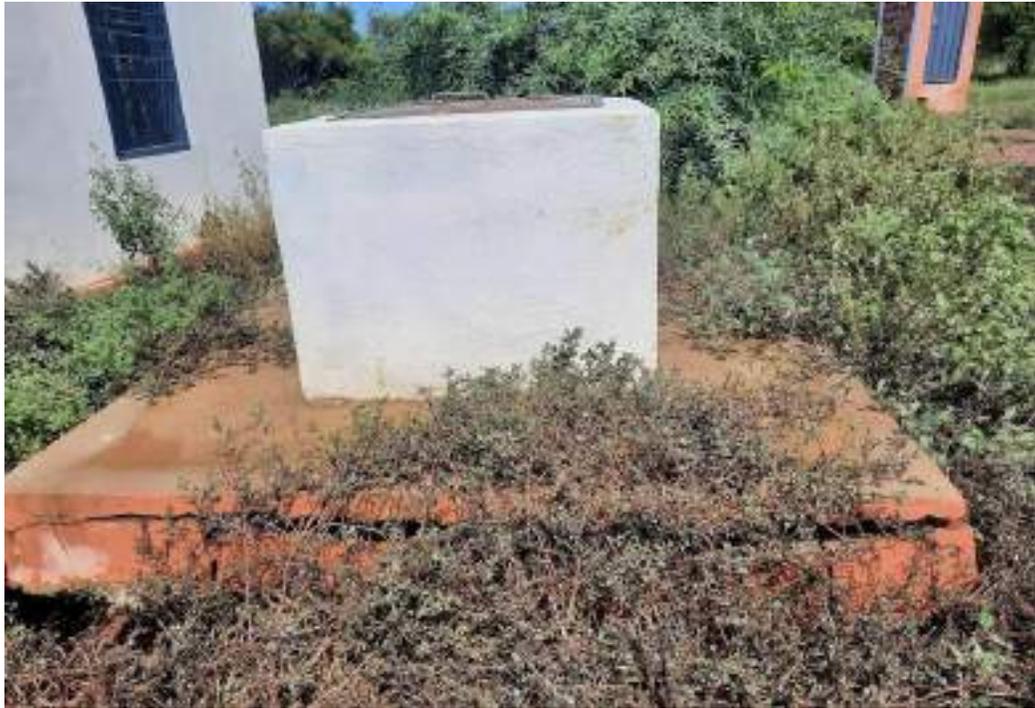
Fotografía N° 5: Aljibe con rotura de zócalo exterior.

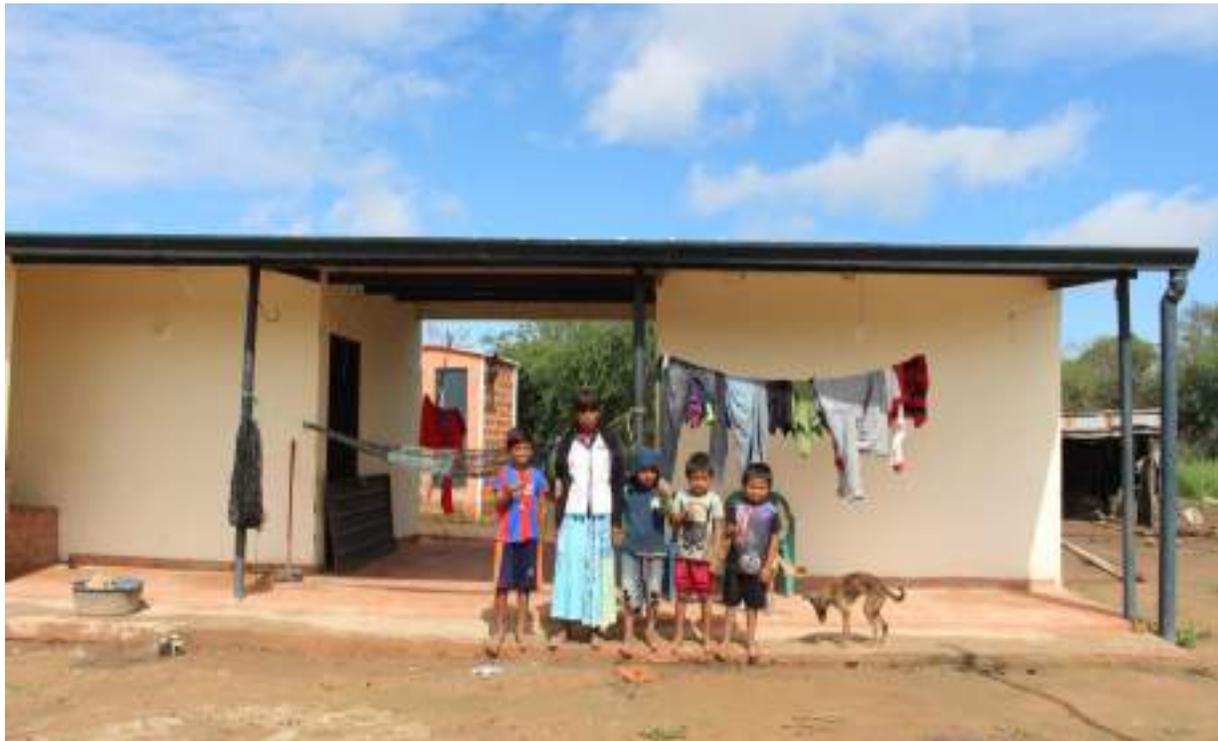
Fotografía N° 6: Vivienda concluida. Familia beneficiaria.

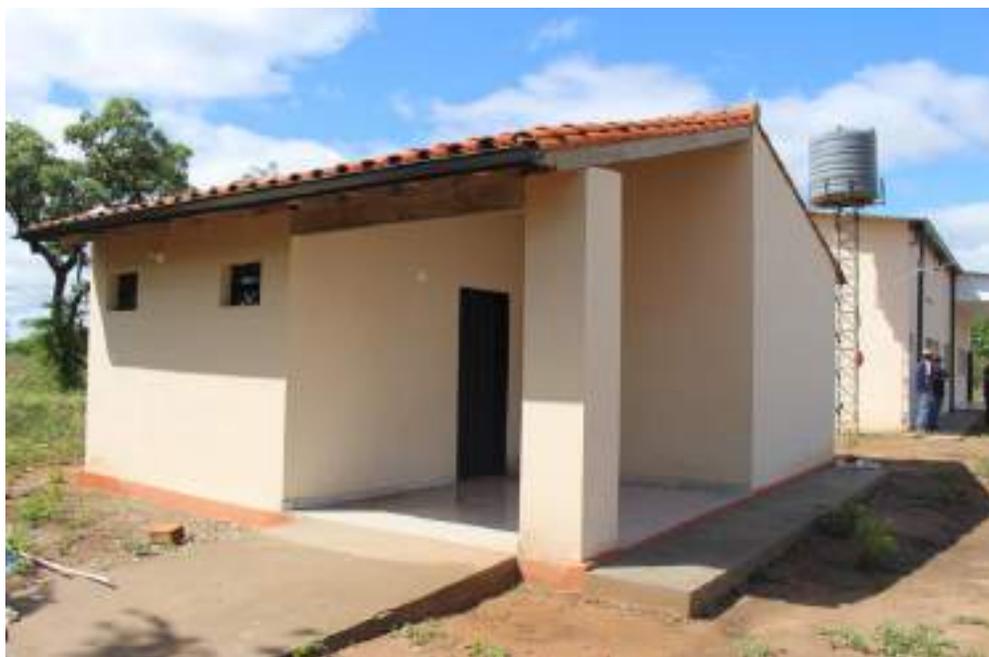
Fotografía N° 2: Vista frontal lateral del consultorio ambulatorio construido.

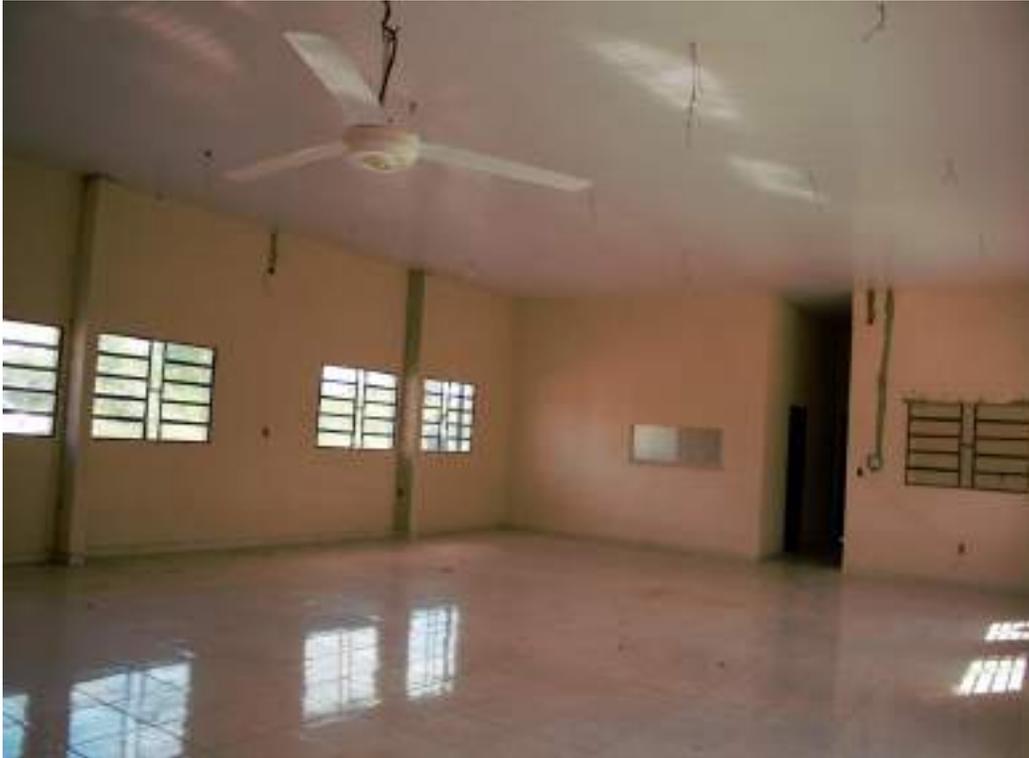
Fotografía N° 5: Vista del interior del Centro Comunitario construido.

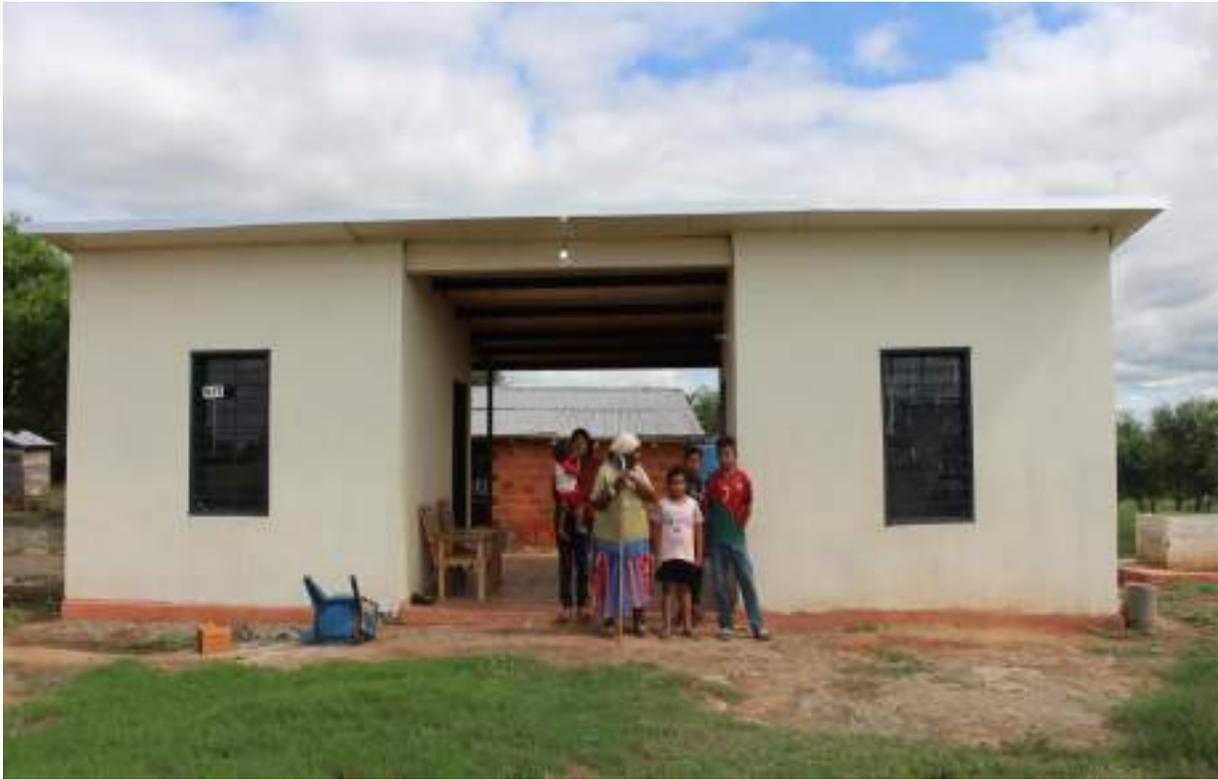
Fotografía N° 6: Vivienda concluida. Familia beneficiaria.

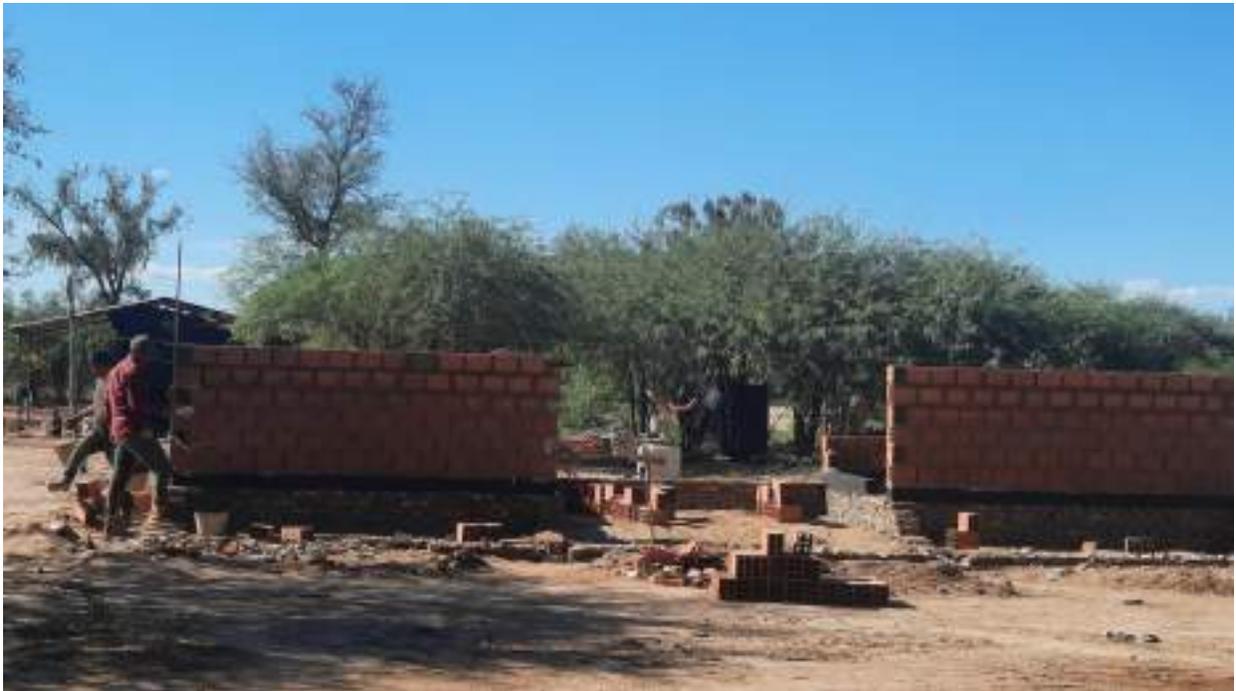
Fotografía N° 4: Vivienda en construcción al nivel de las aberturas.

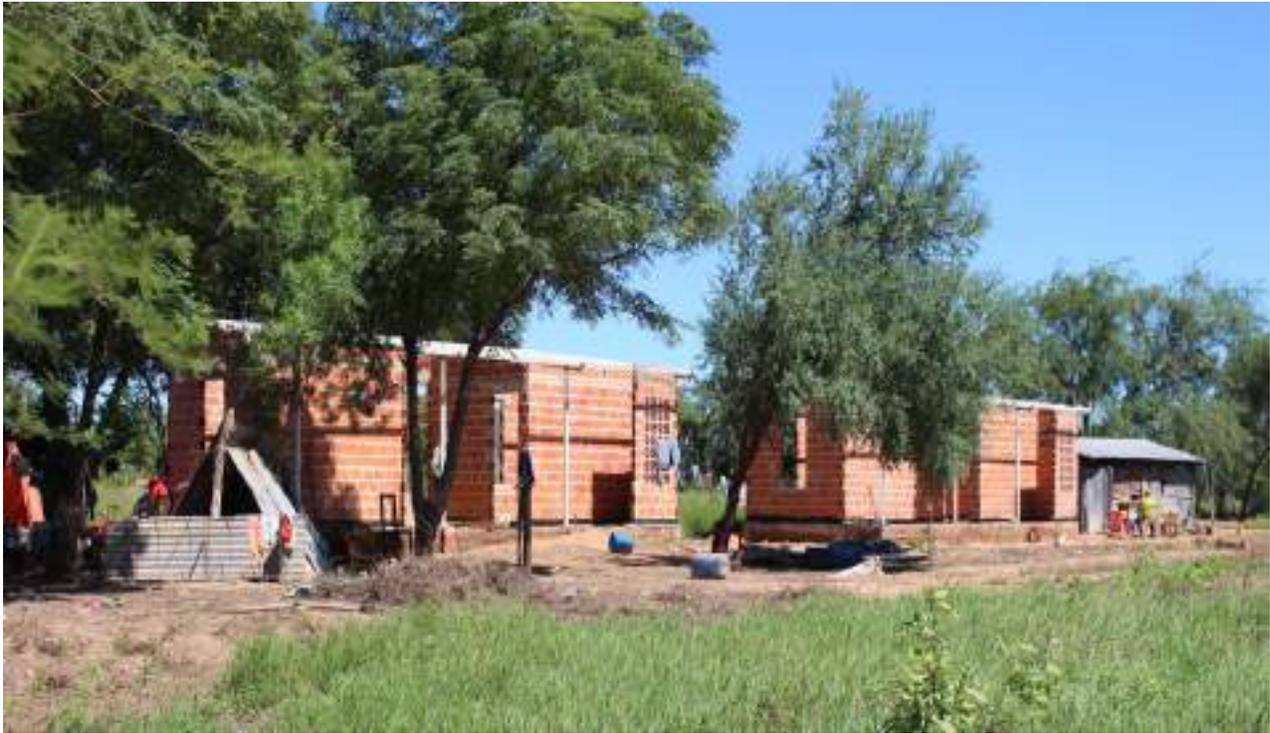
Fotografía N° 3: Viviendas en construcción al nivel de la altura con vigas y tirantes colocados.

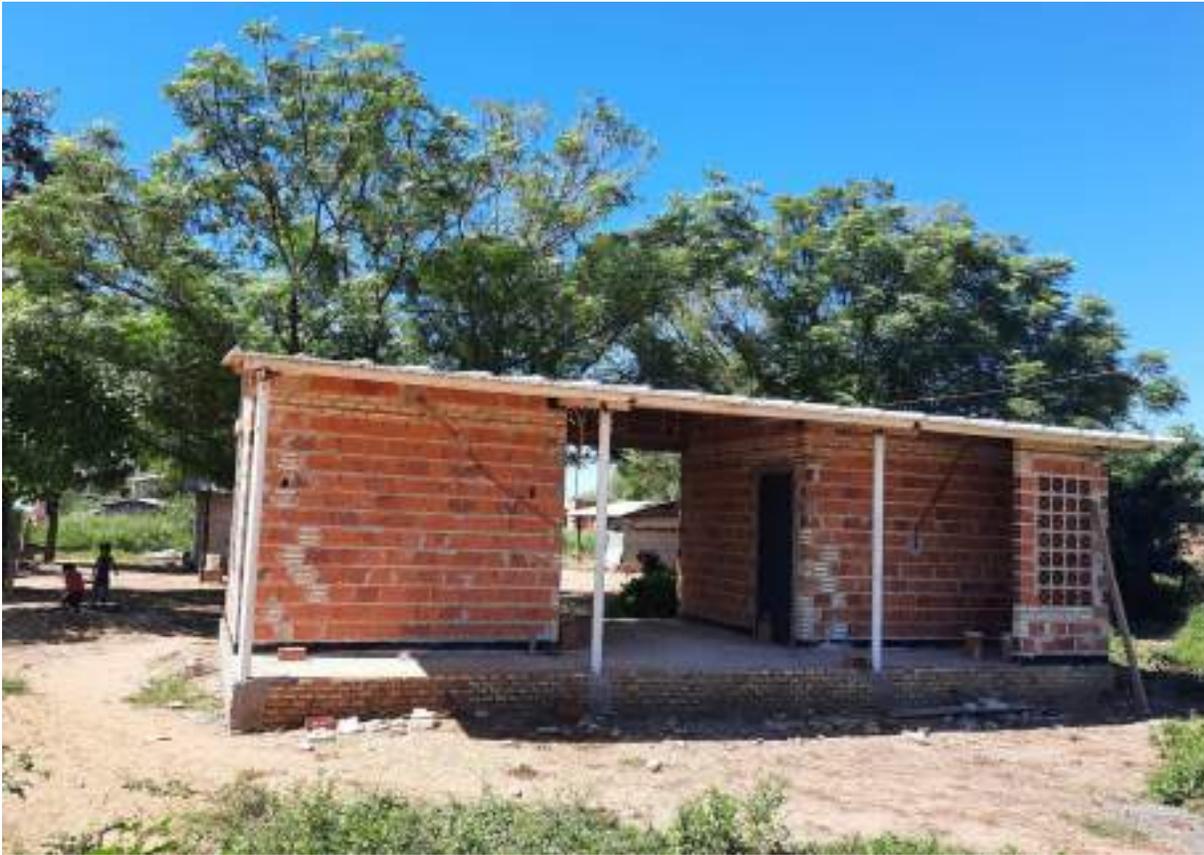
Fotografía N° 6: Vivienda en construcción, techada.

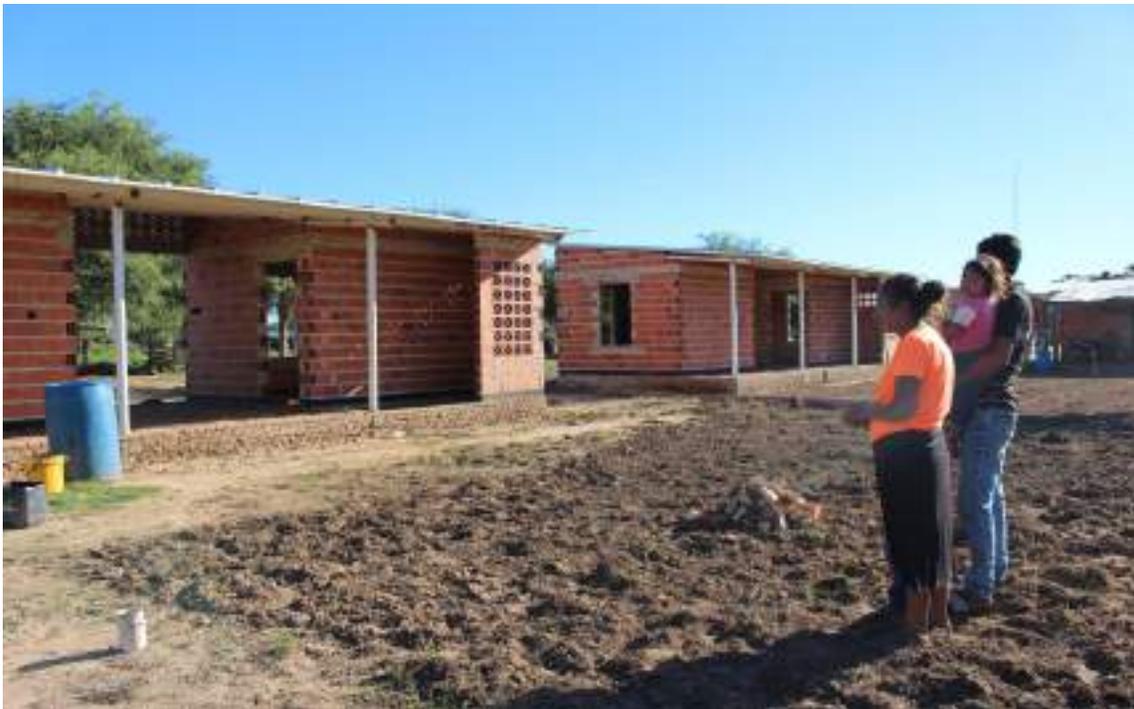
Fotografía N° 2: Viviendas en construcción. Familia beneficiaria.
