INFORME DE VISITA DE CAMPO

AÑO 2024

Cód. SNIP N° 149 “SP Programa Saneamiento y Agua Potable para Chaco y Ciudad Intermedias”

Ministerio de Obras Públicas y Comunicaciones

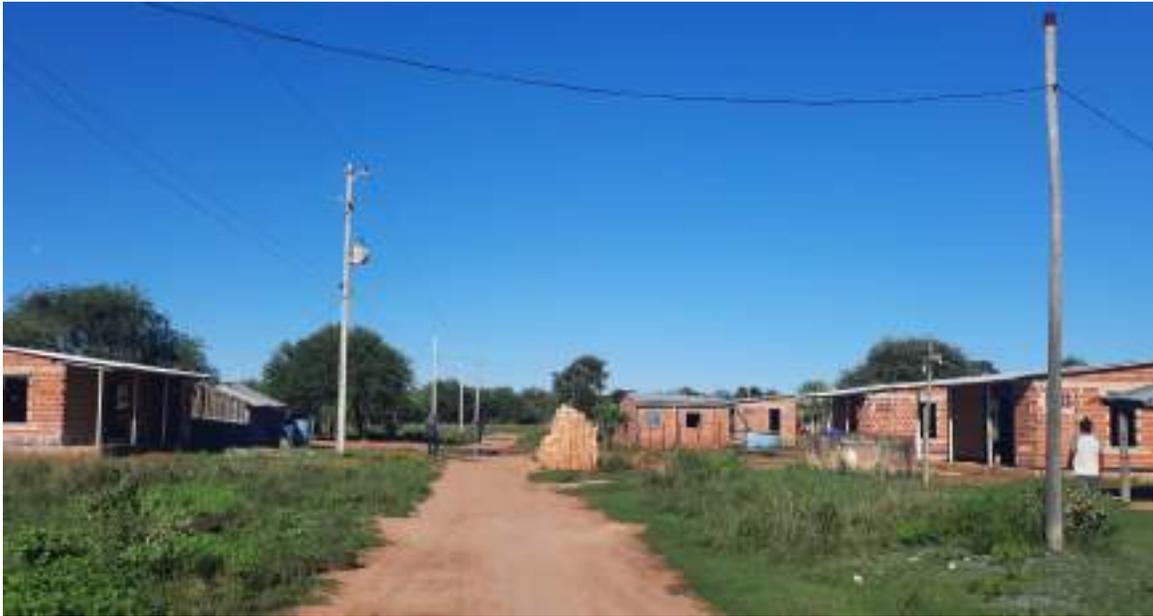
Fotografía N° 3: Vista de calle principal y viviendas en construcción.

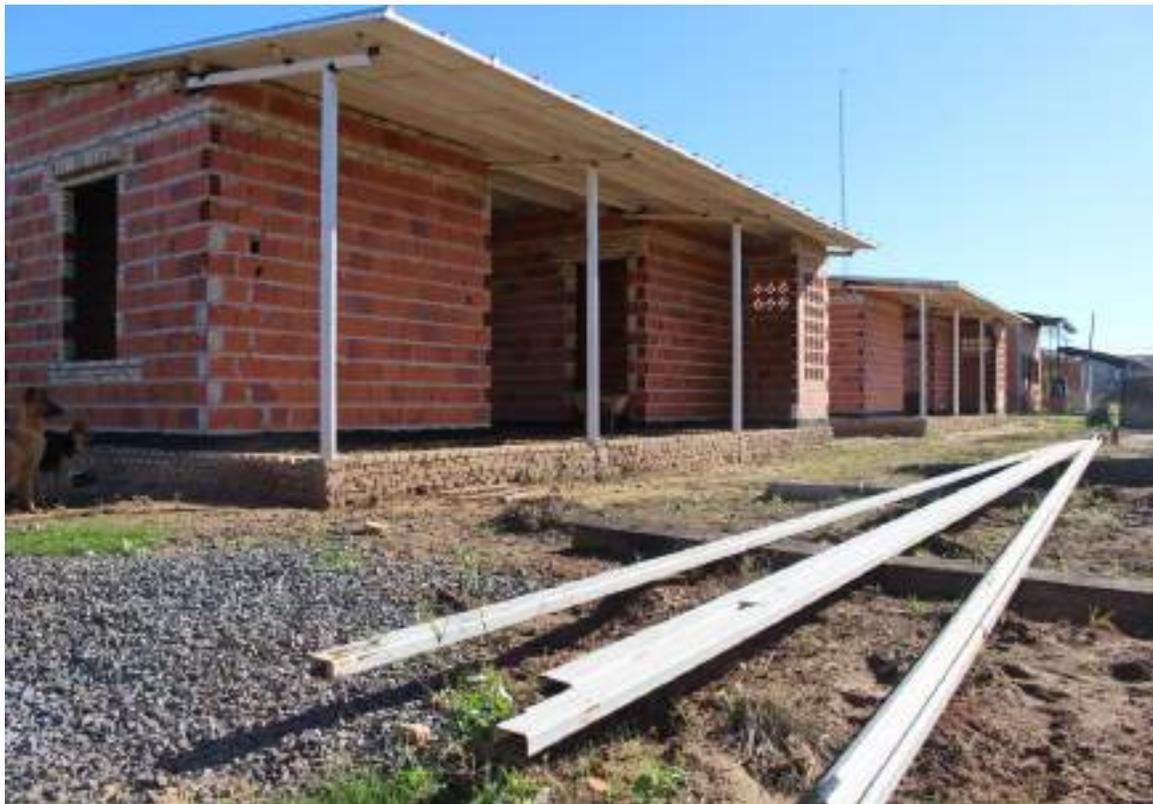
Fotografía N° 4: Viviendas en construcción, techadas.

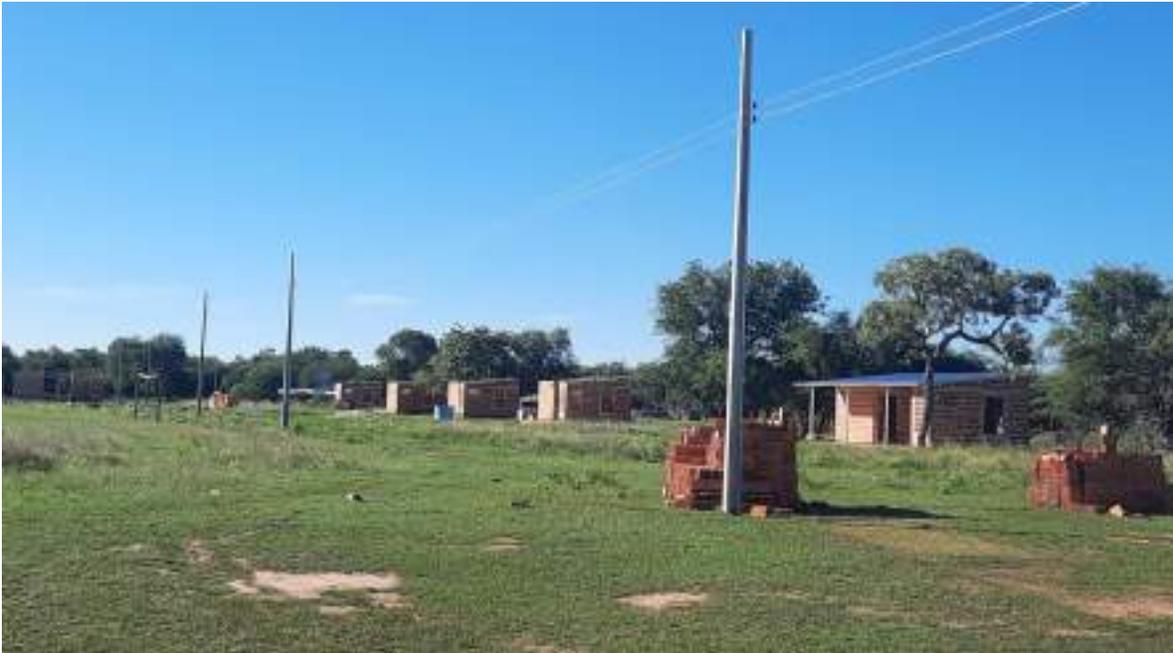
Fotografía N° 5: Vista de calle principal y viviendas en construcción.
