INFORME DE VISITA DE CAMPO

AÑO 2024

Cód. SNIP N° 149 “SP Programa Saneamiento y Agua Potable para Chaco y Ciudad Intermedias”

Ministerio de Obras Públicas y Comunicaciones

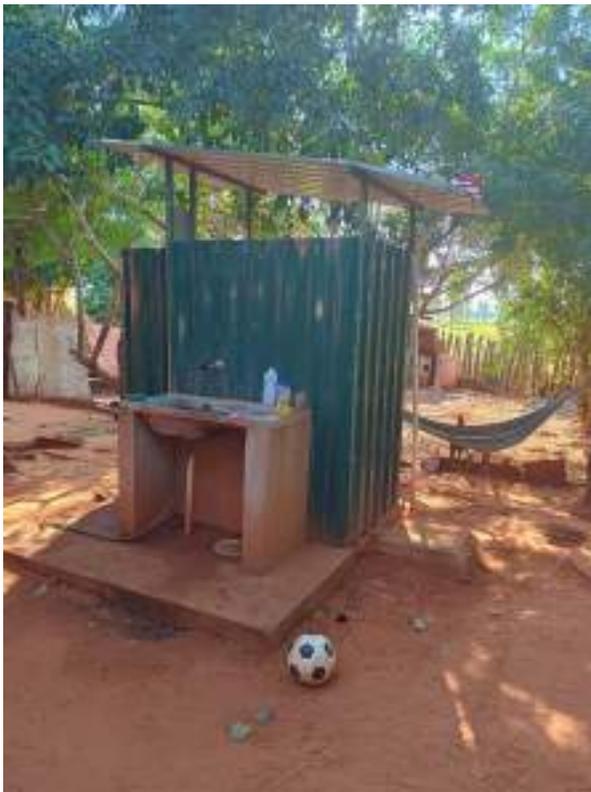
Fotografía N° 1: Unidades Sanitarias Básicas.

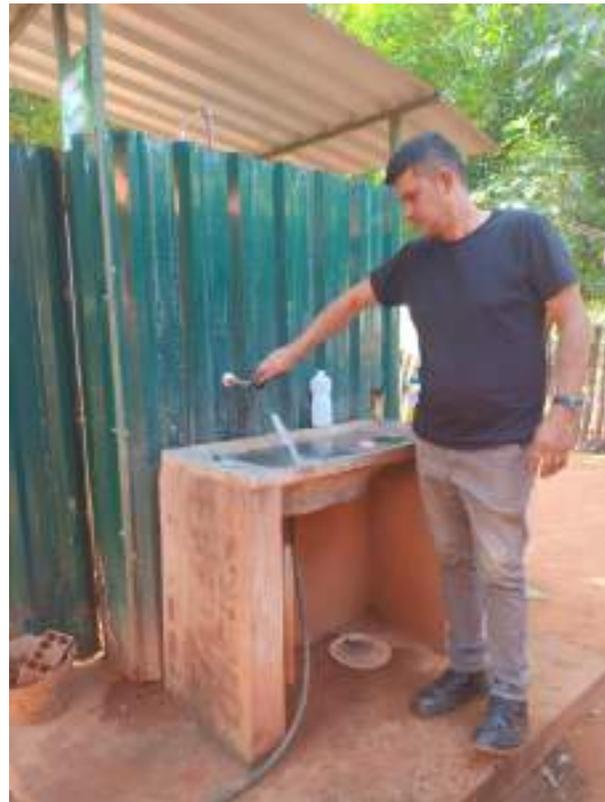
Fotografía N° 2: Pileta de Cemento con buena presión de agua.

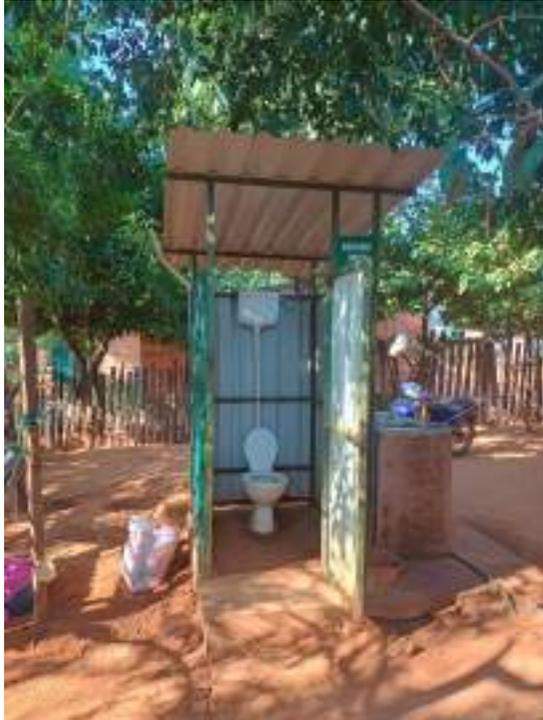
Fotografía N° 3: El Baño cuenta con inodoro, cisterna alta y ducha

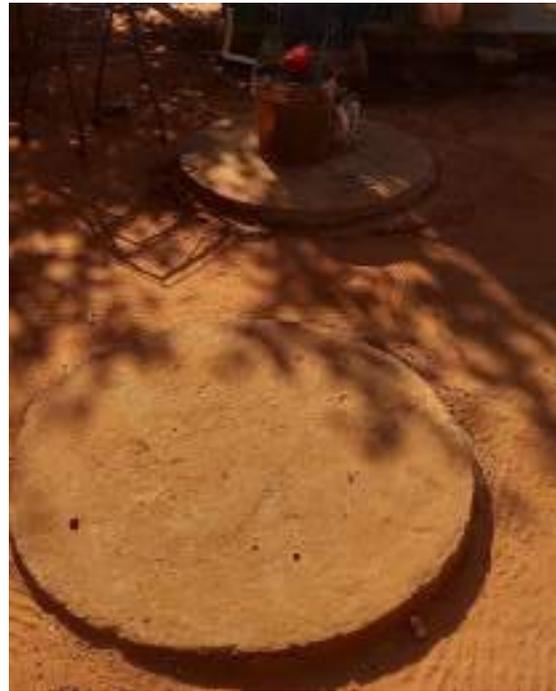
Fotografía N° 4: Cámara séptica prefabricado de hormigón armado sellada.

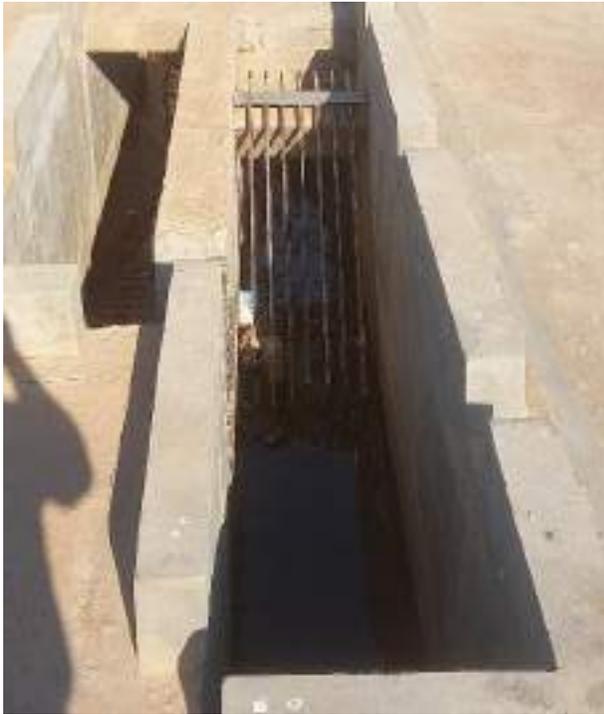
Fotografía N° 6: Estructura para el Filtro del pre tratamiento de aguas residuales

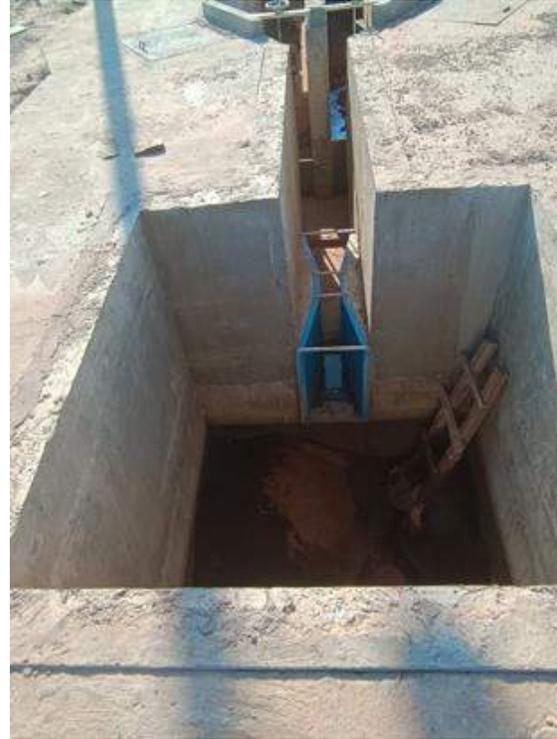
Fotografía N° 7: Filtro desarenadero

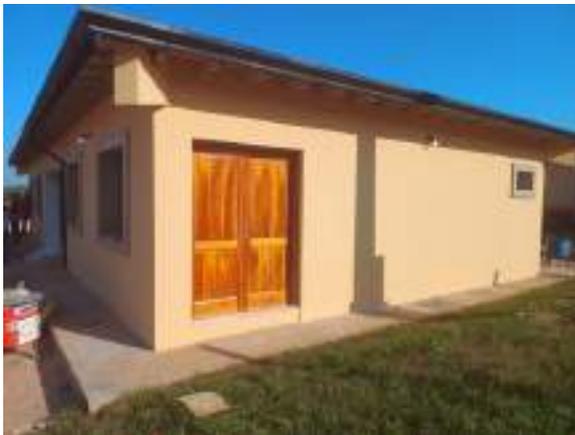
La PTAR está construida en un predio amplio alejado de la ciudad, dentro del mismo también se ha construido una estación de monitoreo para oficina, laboratorio, salón multiuso, hogar para el responsable de la PTAR (Fotografías N° 8, 9 y 10). También se ha reubicado a dos familias que estaban asentados en el predio, para lo cual el proyecto les ha construido sus viviendas confortables (Fotografía N° 11).

Fotografía N° 8: Estación de Monitoreo dentro de la PTAR construido

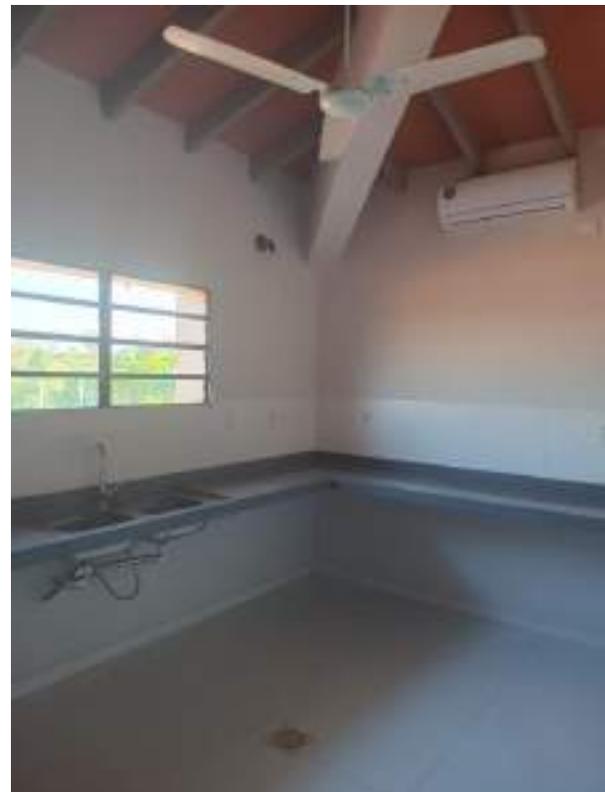
Fotografía N° 9: Laboratorio sin equipamiento de la Estación de Monitoreo.

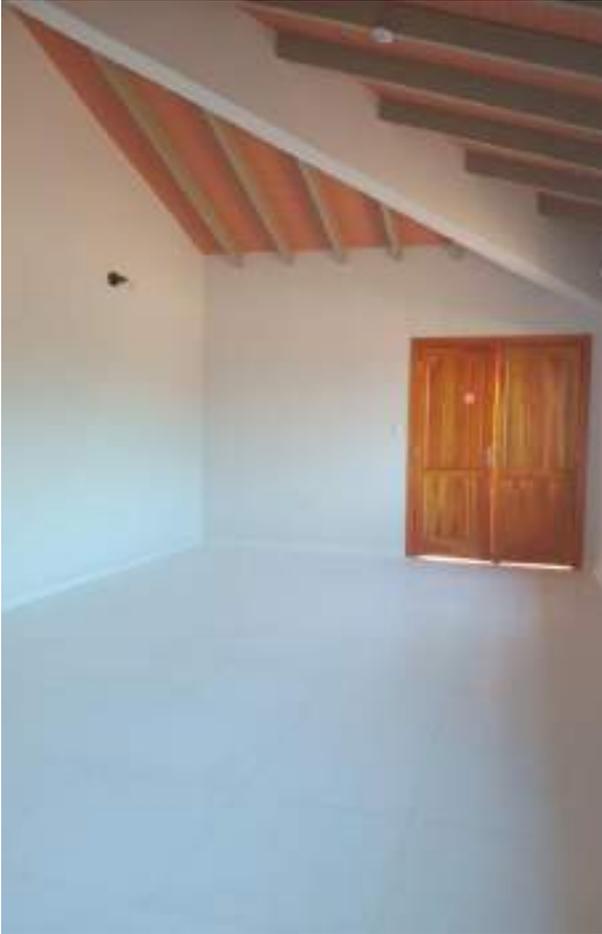
Fotografía N° 10: Salón Multiuso

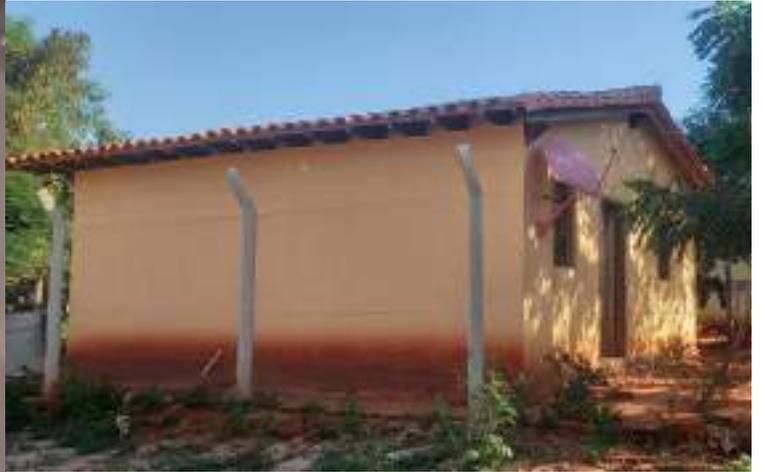
Fotografía N° 11: Vivienda reubicada al lado de la PTAR

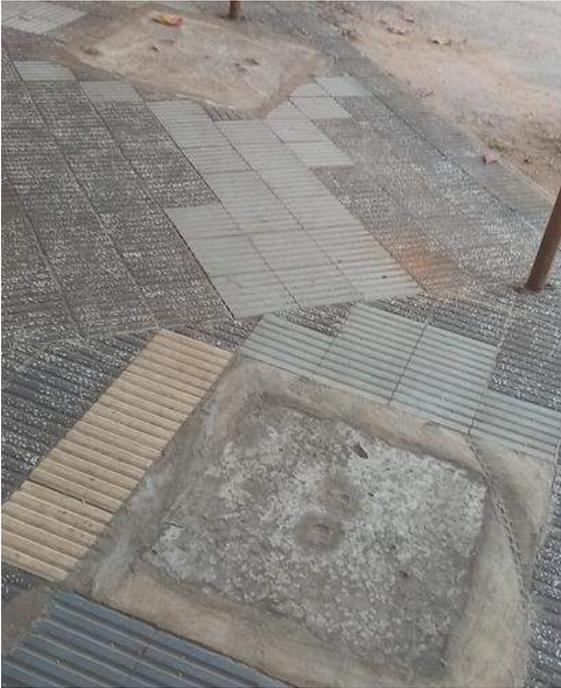
Fotografía N° 13: Redes Condominiales (por manzana)

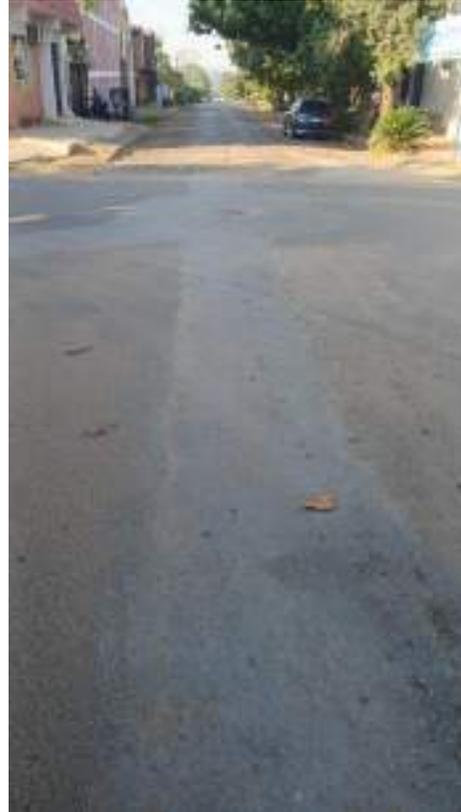
Fotografía N° 14: Redes básicas (a lo largo de la calle)

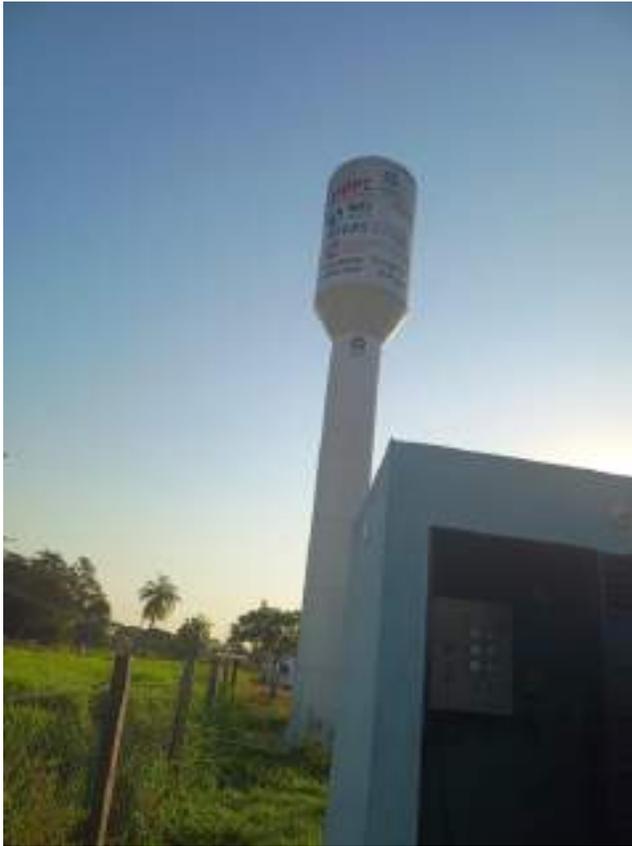
El pozo está construido en un terreno afueras de la ciudad, actualmente se encuentra en operación, se ha verificado la buena presión del agua, lo cual desde hace un año no se ha interrumpido el servicio de provisión de agua potable a la comunidad de Horqueta, según lo mencionado por el Administrador de la Junta de Saneamiento (Fotografía N° 13 y 14).

Fotografía N° 13: Pozo de altura

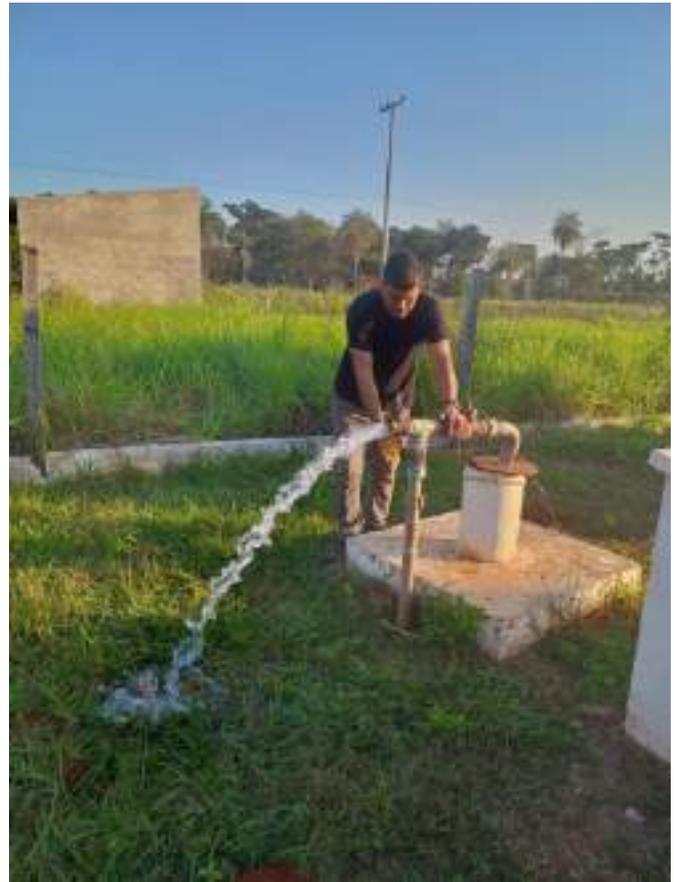
Fotografía N° 14: Comprobando la potencia del agua

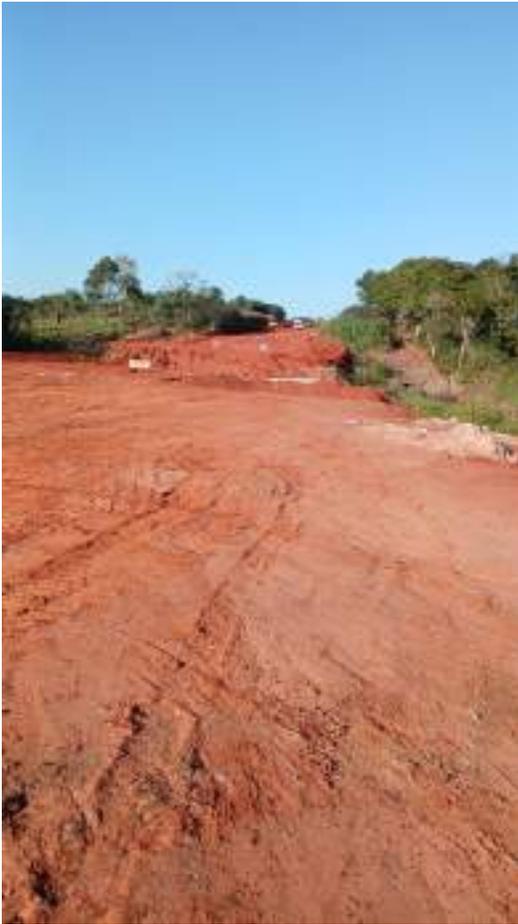
Fotografía N° 2: En proceso de terraplenado.

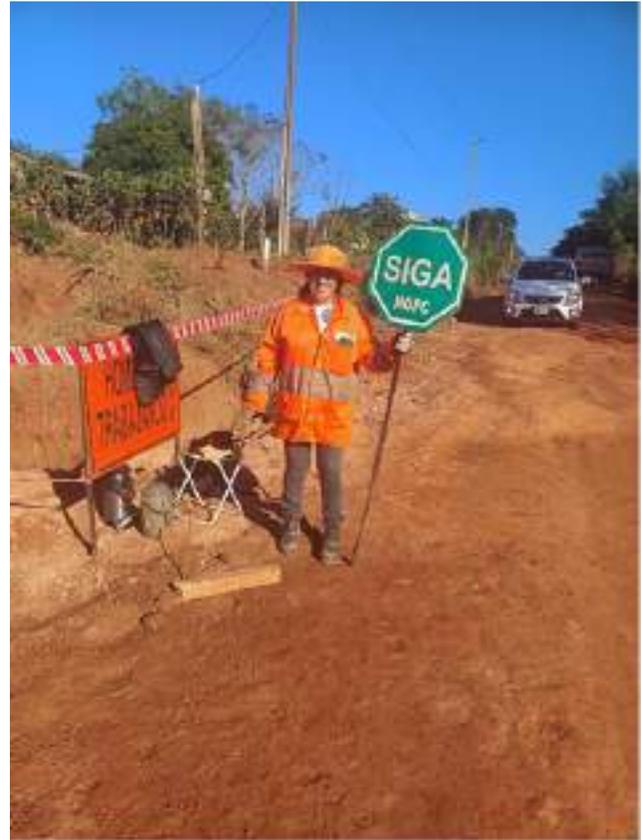
Fotografía N° 3: Señalizaciones de seguridad de la obra siendo guiada por una mujer.

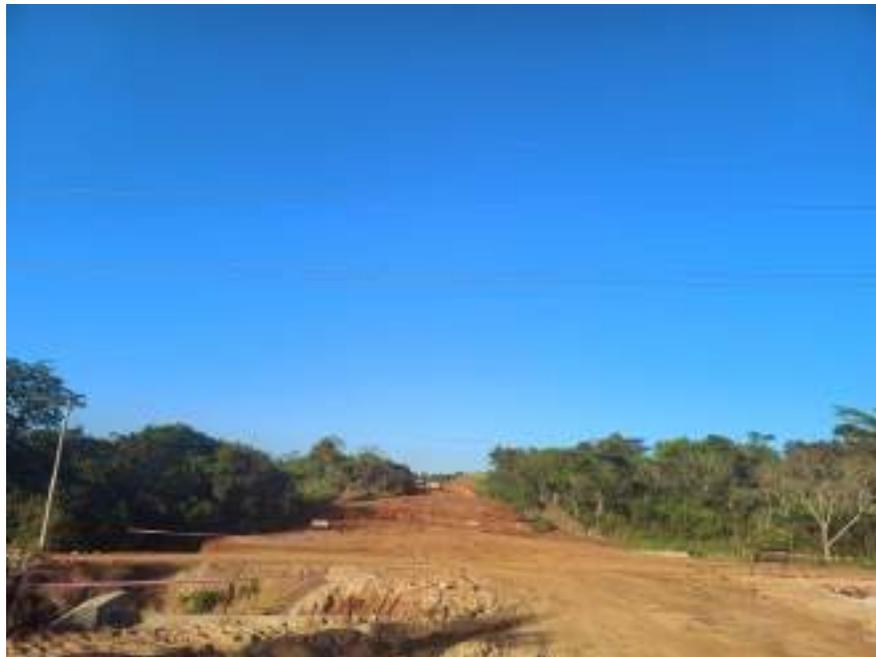
Fotografía N° 4: Línea de alta tensión de la ANDE quedó muy bajo con la intervención del terraplenado.

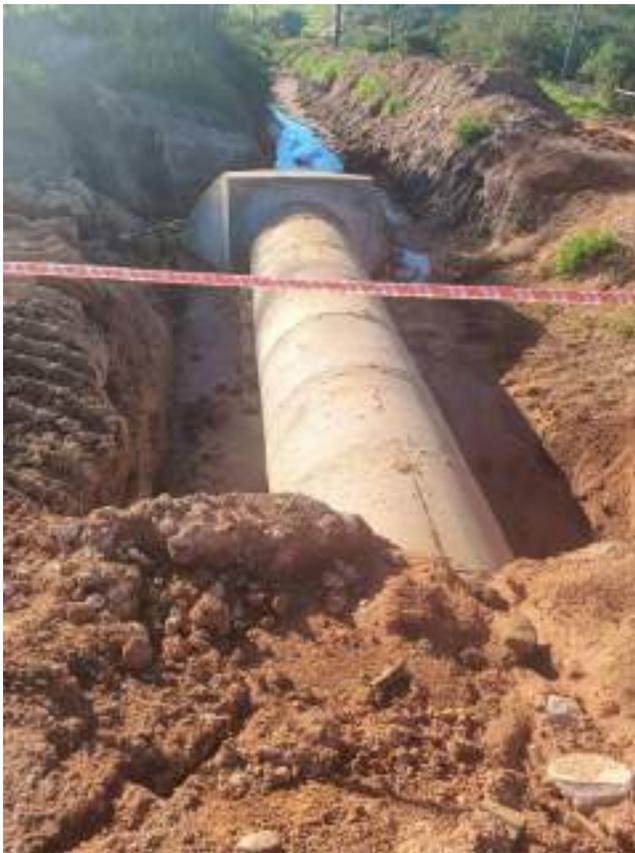
Fotografía N° 8: Colocación de alcantarilla tubular de hormigón armado.

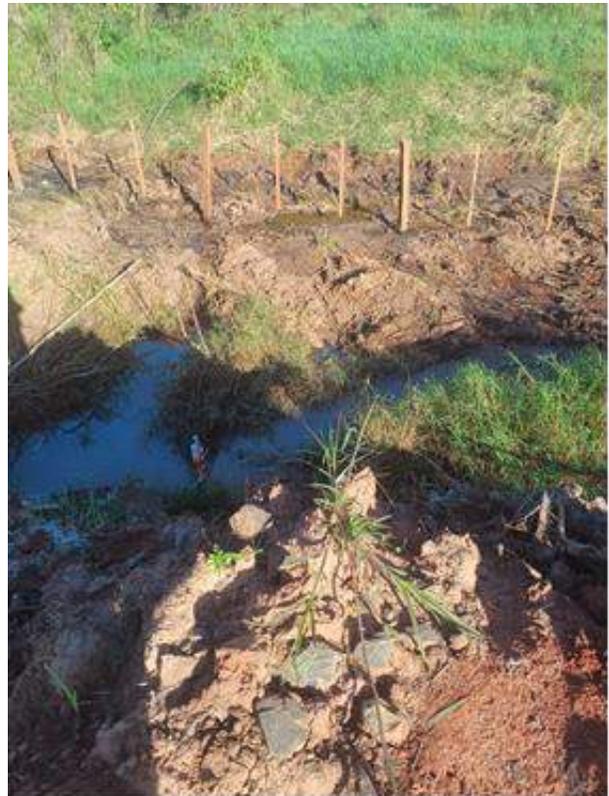
Fotografía N° 9: Zonas con mucha nacientes.

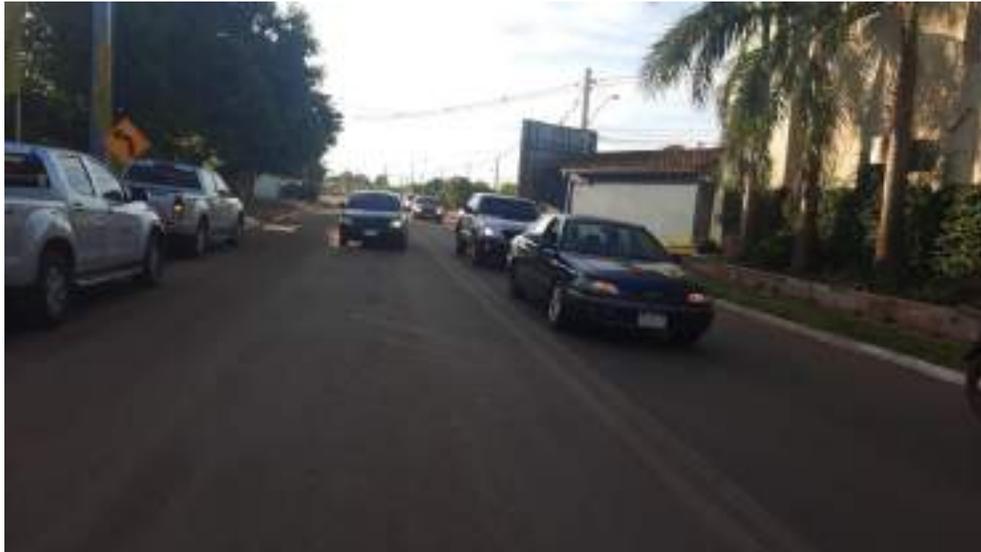
Fotografía N° 1: Punto de inicio del tramo en la zona urbana de la ciudad de Concepción.

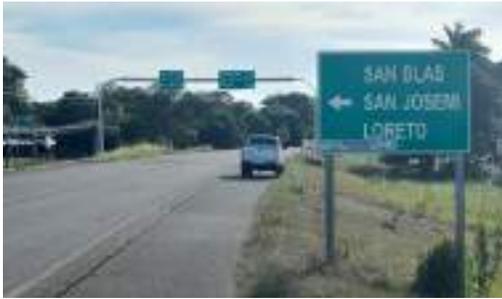
La obra se encuentra en excelentes condiciones a lo largo del tramo recorrido (Fotografías N° 3 al 6). La franja de dominio está limpia, debido a que el mantenimiento es realizado de manera constante por obreros de la contratista. No se han visualizado baches, fisuras; y las señalizaciones se encuentran en excelente estado. Sin embargo, el plazo de ejecución de la puesta a punto, presenta un retraso considerable, debido a que insumió mucho tiempo la elaboración y aprobación del proyecto ejecutivo para el inicio de la ejecución de las obras.

Fotografía N° 4: Buen estado de la ruta y de las señalizaciones horizontales y verticales

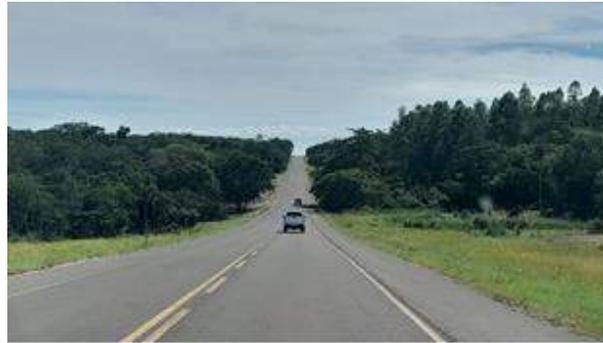
Fotografía N° 5: Vista frontal del tramo de la Ruta N° 5 en óptimas condiciones.

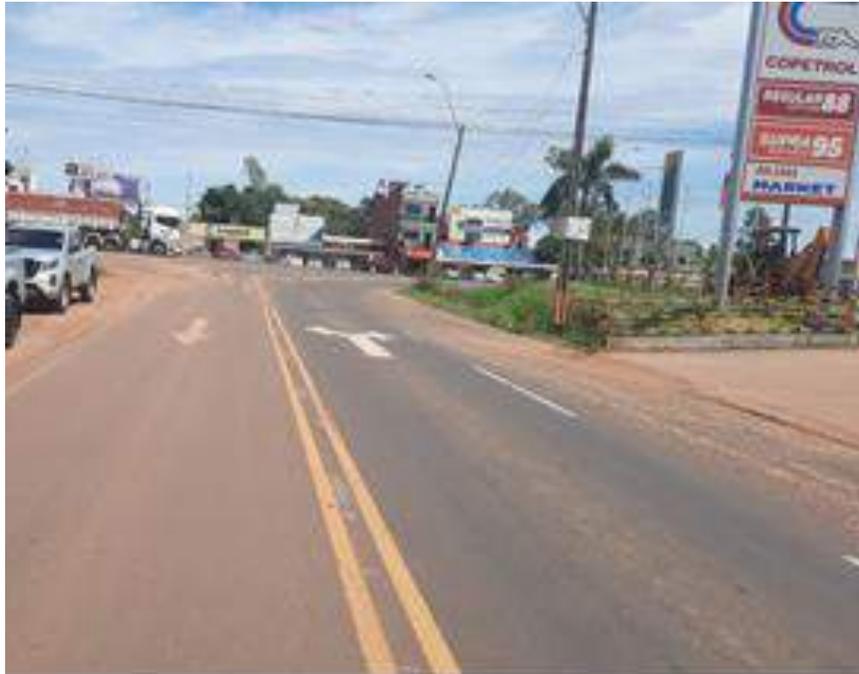
Fotografía N° 2: Fin del tramo en la zona urbana de Yby Yajú

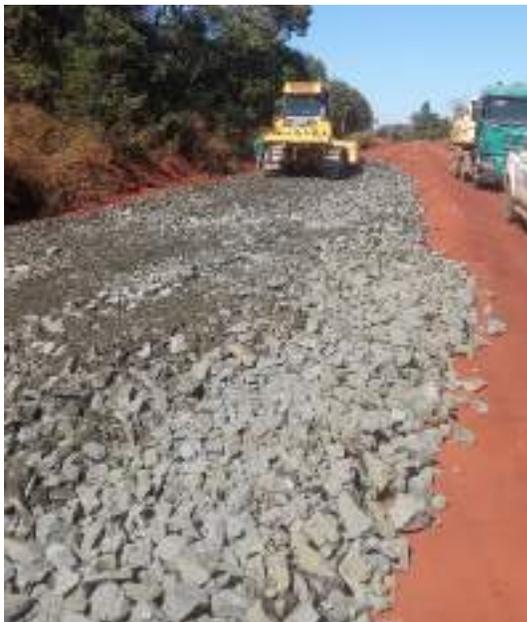
Fotografía N° 3: Primera sub base de macadam hidráulico siendo compactada.

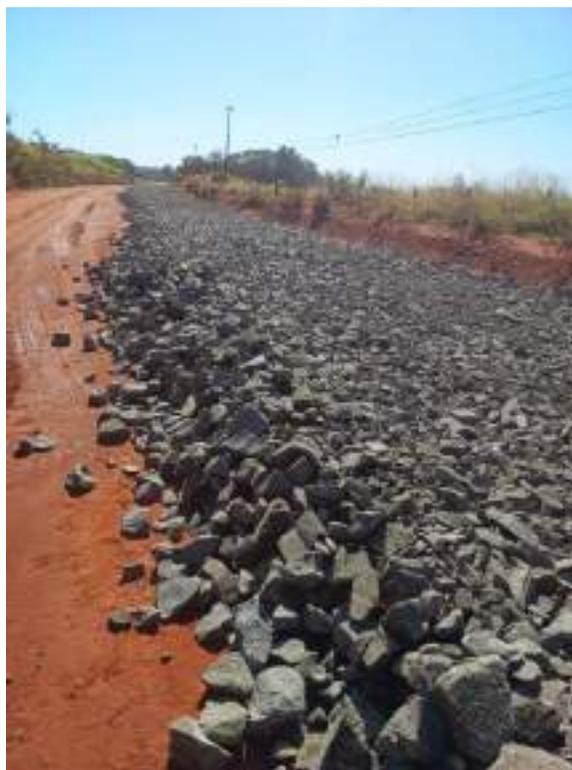
Fotografía N° 4: Sub base de macadam en una calzada del tramo intervenido.

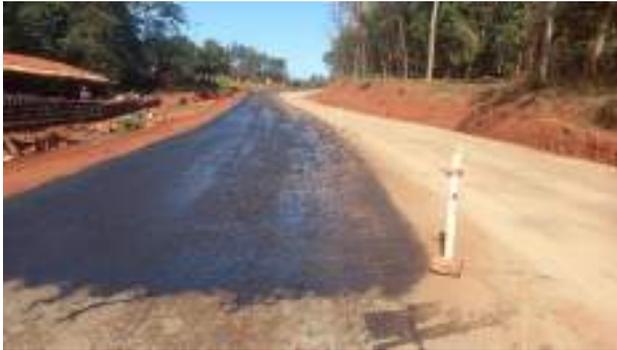
Fotografía N° 6: Colocación de la base imprimada.

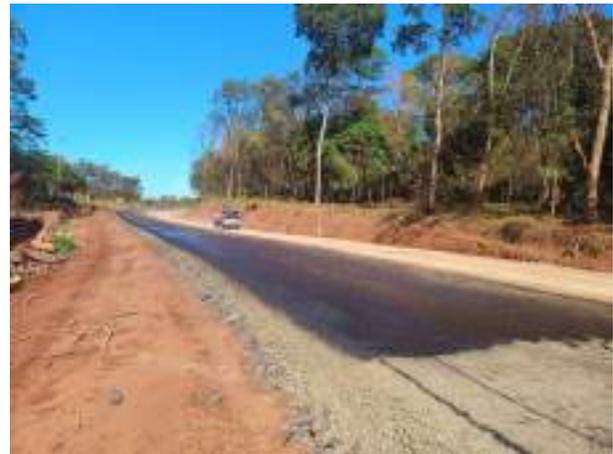
Fotografía N° 7: Base imprimada de una sola calzada.

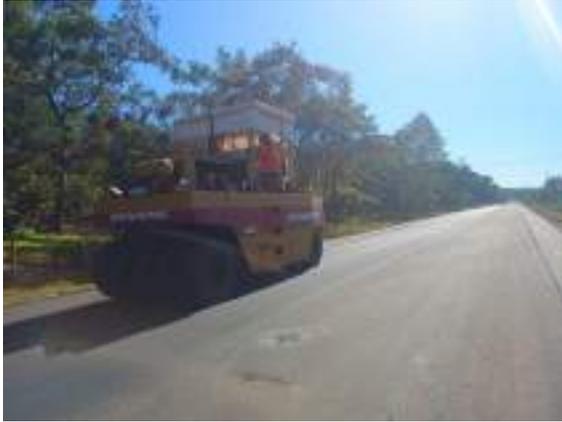
Fotografía N° 8: Colocación de capa asfáltica en ambas calzadas.

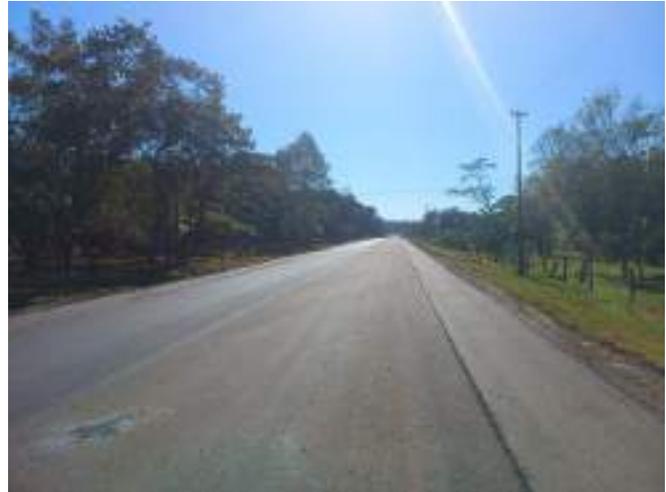
Fotografía N° 9: Visualización de la capa asfáltica

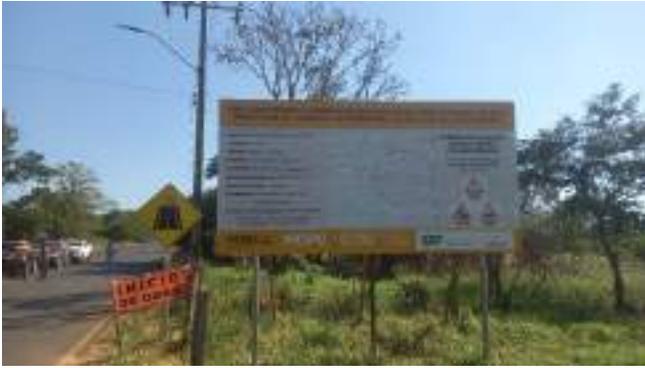
Fotografía N° 10: Fin del Monitoreo en la entrada a la ciudad de Maracaná.

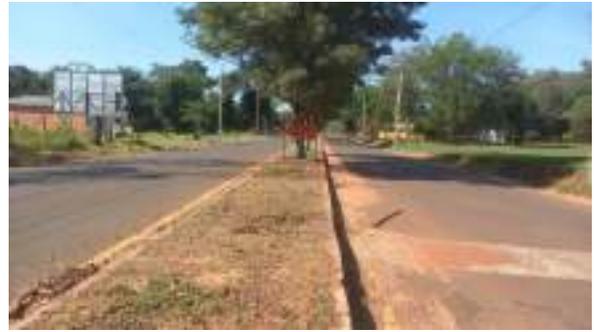
Fotografía N° 11: Ciudad de Maracaná asfaltada hasta el cartel de obra del fin del monitoreo.

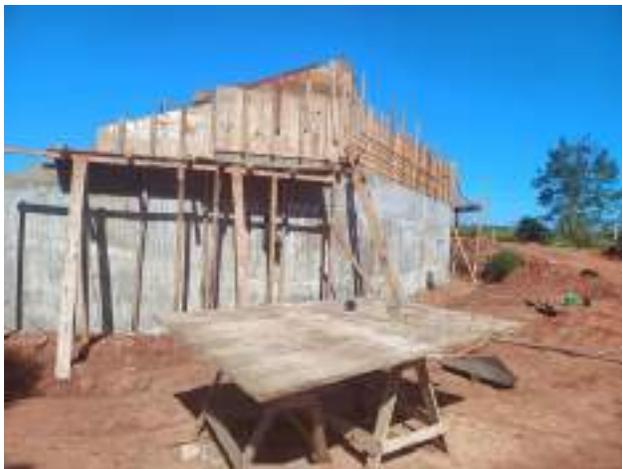
El primer puente en ejecución se encuentra ubicado en Luz Bella a 3 km del Cruce San Isidro; durante el recorrido del tramo, se ha corroborado en plena ejecución la construcción de un puente de hormigón armado de 30 metros lineales, ubicado sobre el Arroyo La Familia, con cimiento, pilares, estribos construidos, las vigas están armadas, tiene un avance de 52% según el Ing. de Obra del MOPC (Fotografía N° 12 y 13).

Fotografía N° 13: Obras de hormigonado sobre el Arroyo La Familia

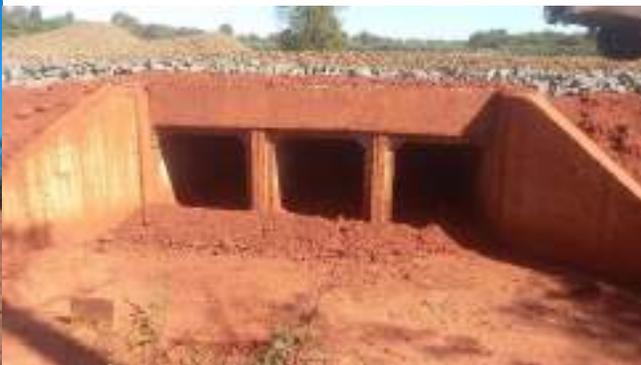
Se ha verificado la construcción de un aliviadero triple de 2 x 2 mts., que tiene como objetivo desaguar el caudal del mencionado arroyo sin que se comprometa la seguridad del puente (Fotografía N° 14).

Fotografía N° 14: Aliviadero triple de 2 x 2 mts. en el Arroyo La Familia

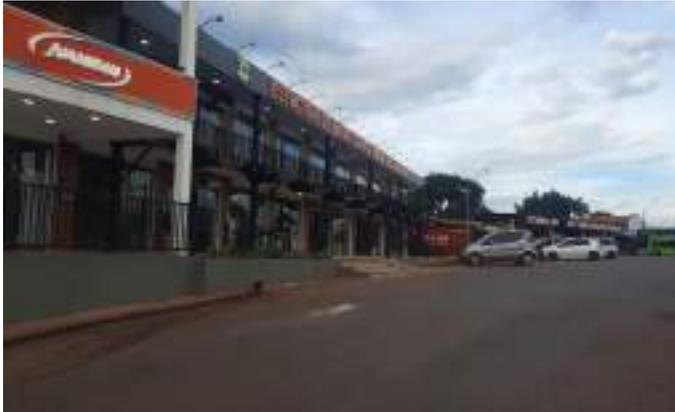
Fotografía N° 1: Regularización asfáltica sobre empedrado frente a la Terminal de Ómnibus de Santa Rosa del Aguaray.

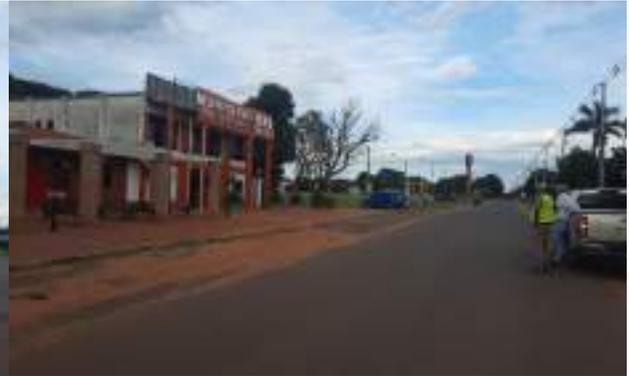
Fotografía N° 2: Regularización asfáltica sobre empedrado frente a la Municipalidad de Santa Rosa del Aguaray.

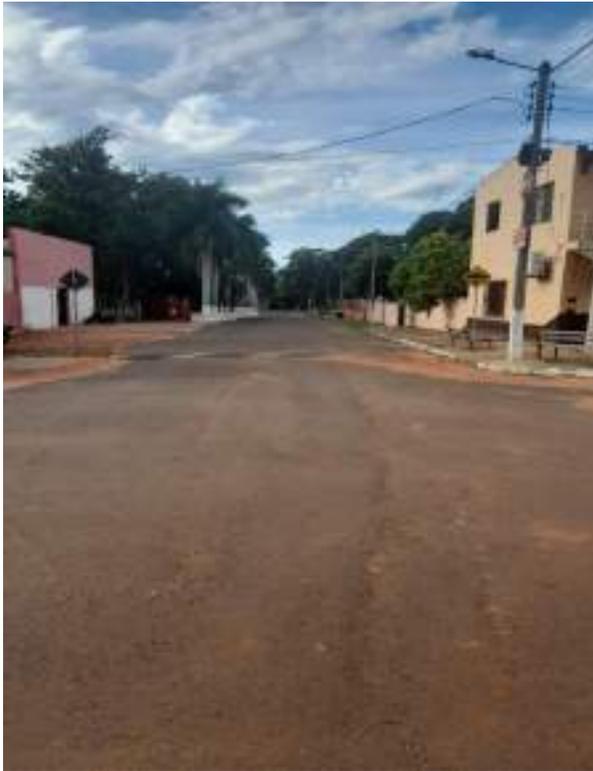
Fotografía N°6: Regularización asfáltica sobre empedrado en calles del municipio de Nueva Germania

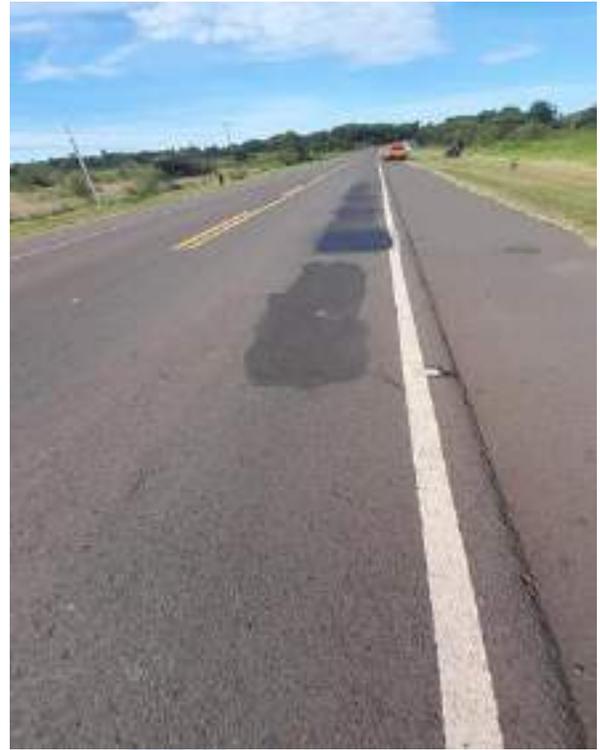
Fotografía N° 7: Bacheo en zona del Tramo 1 – Nueva Germania - San Pedro del Ycuamandiyu

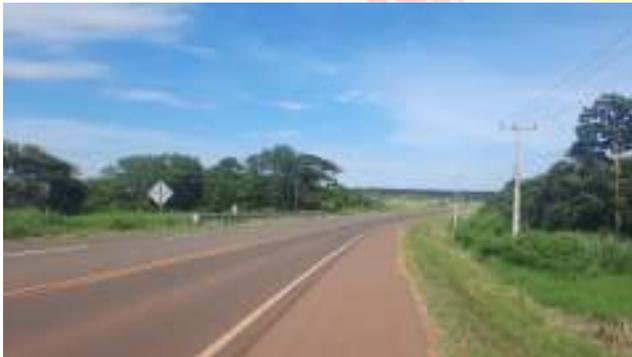
Fotografía N° 8: Limpieza de la franja de dominio del Tramo de la ruta que conecta nueva Germania con San Pedro del Ycuamandiyu

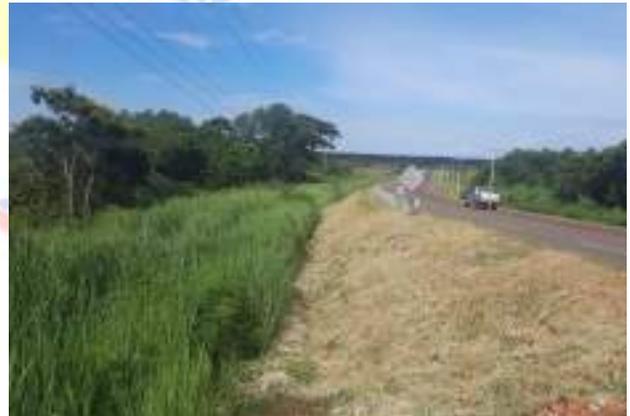
Fotografía N° 9: Limpieza de la franja de dominio del Tramo 1 de la ruta Santa Rosa del Aguaray - San Pedro del Ycuamandiyu

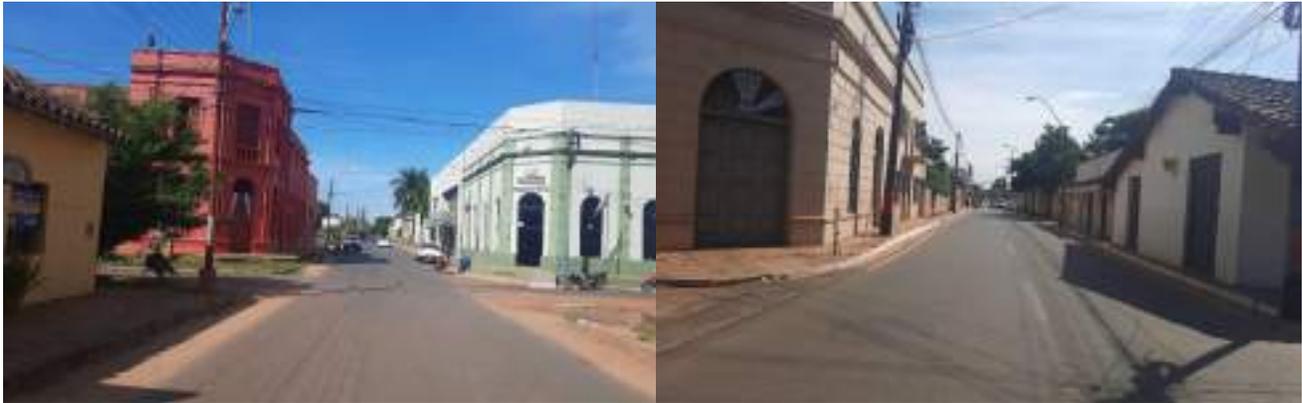
Abarcó también el mejoramiento de las calles pertenecientes al casco urbano de la ciudad de San Pedro del Ycuamandiyu; se ha observado cunetas limpias; calles reconstruida frente a la Cooperativa La Norteña, lugar donde se realizaron obras de gran complejidad (se levantó toda la carpeta existente y se hizo una nueva carpeta asfáltica), la carpeta asfáltica fue hecho de concreto asfáltico con polímero; cordón de borde de banquina, cuneta revestida de hormigón, badenes, y la señalización horizontal y vertical (Fotografías 11 – 13).

Fotografía N° 12: Calle con reconstrucción de concreto asfáltico.

Fotografía N° 13: Calle con reconstrucción de concreto asfáltico.

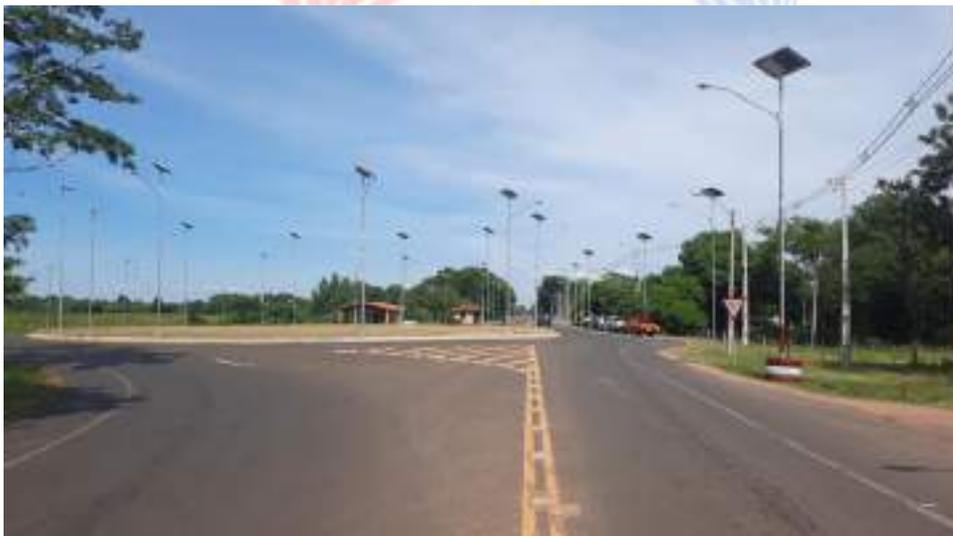
La rotonda construida en el acceso al puerto de Antequera fue realizada en el marco del proyecto con la inclusión de un sistema de iluminación led. Las obras complementarias realizadas en la rotonda consistieron en la construcción de un muro de piedra al costado de un lado de la banquina, para contención, atendiendo a la gran cantidad de camiones estacionados en fila (hasta 150 camiones estacionados para ingresar al área de descarga en periodo de cosecha), y el peso de los mismos, han generado el deterioro constante de la banquina (Fotografías N° 1 y 2).

Fotografía N° 1: Rotonda de acceso al Puerto de Antequera y al núcleo urbano de Antequera, construido

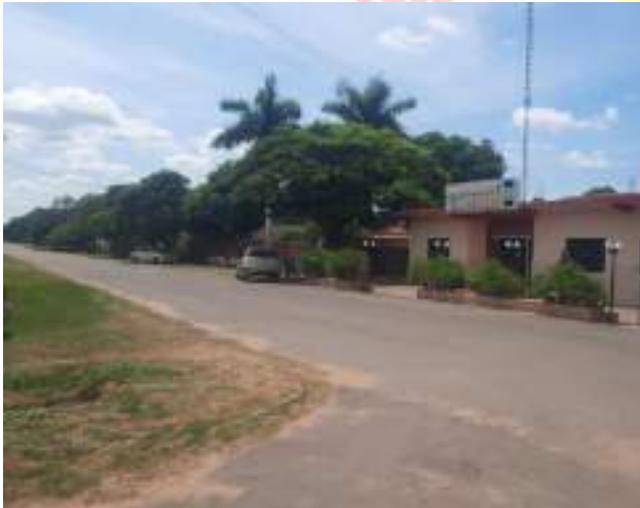
Fotografía N° 3: Pavimentación asfáltica sobre empedrado en ruta calle principal de Antequera

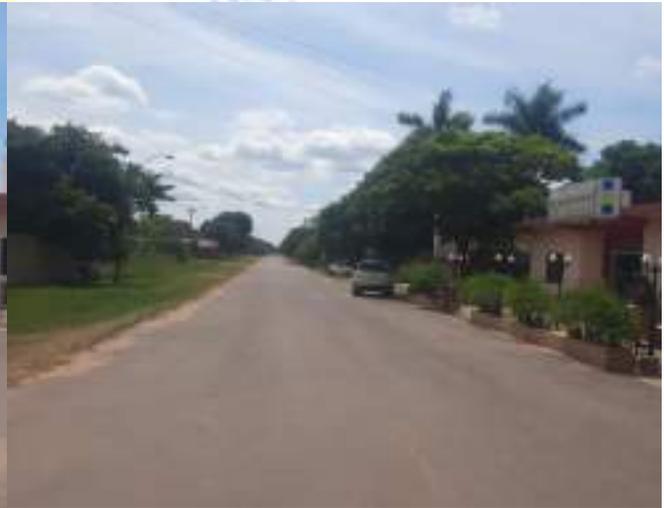
Fotografía N° 4: Pavimentación asfáltica sobre empedrado en ruta calle principal de Antequera

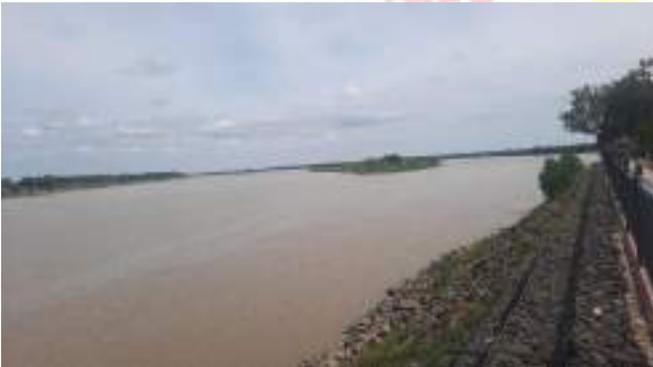
Fotografía N° 6: Obras en el mirador: enrocado y colocación del sistema de gaviones

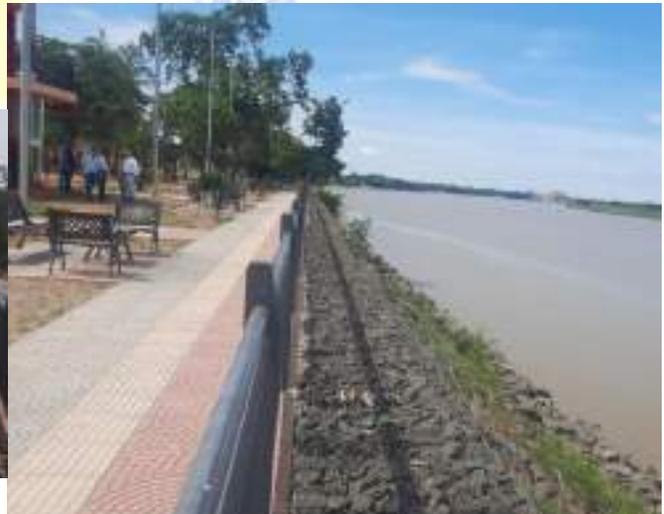
Fotografía N° 7: Obras en el mirador: enrocado y colocación del sistema de gaviones

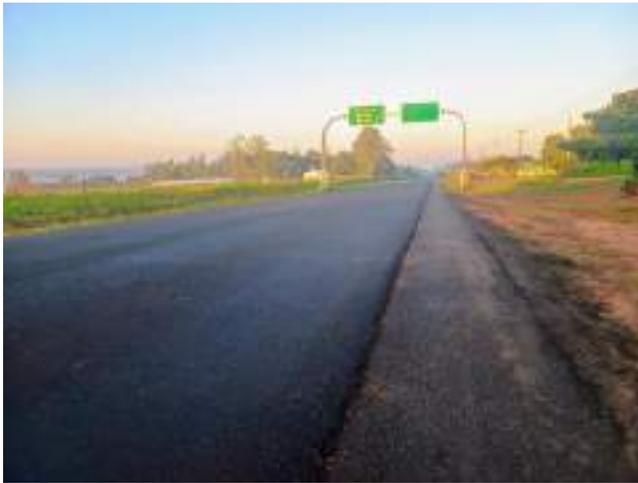
Fotografía N° 2: Ruta pavimentada, pero sin las señalizaciones horizontales a inicio del tramo.

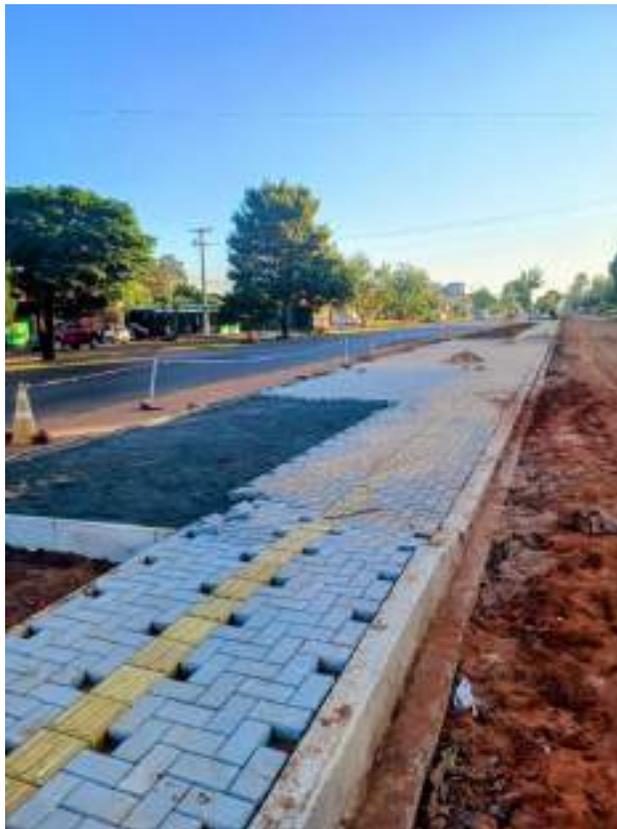
Fotografía N° 6: Construcción de caminos para el peatón en ejecución, sobre la ruta D006.

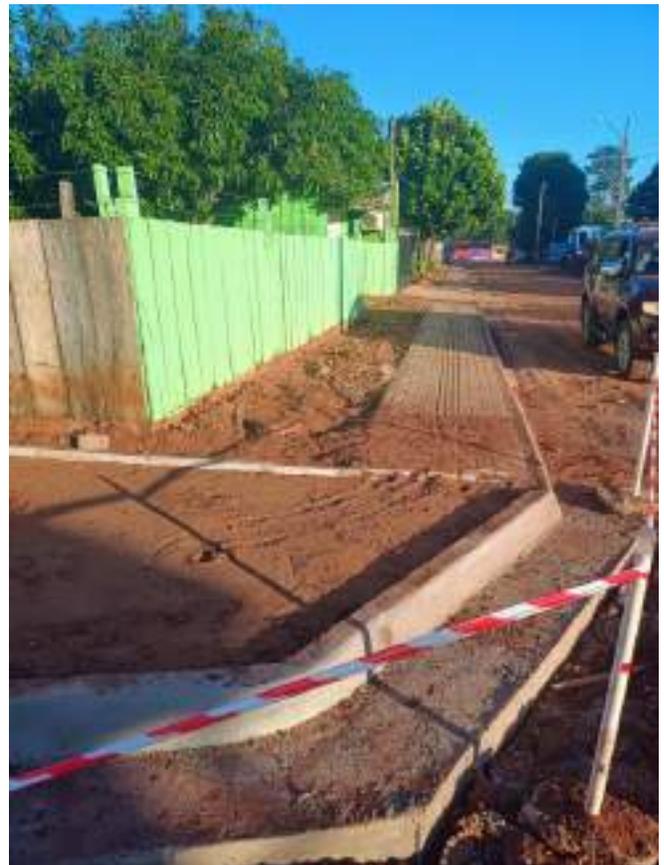
Estas obras de caminos seguros para escolares, están en plena ejecución en las siguientes escuelas: 4 de Mayo, como se puede observar en las Fotografías N° 7 al 10; el Colegio Nacional de Capiibary (Fotografías N° 11 y 12); y la tercera la Escuela Básica Mcal. Estigarribia (Fotografía N° 13).

Fotografía N° 7: Construcción de caminos seguro para escolares de la Escuela 4 de Mayo de Capiibary (primera escuela monitoreada).

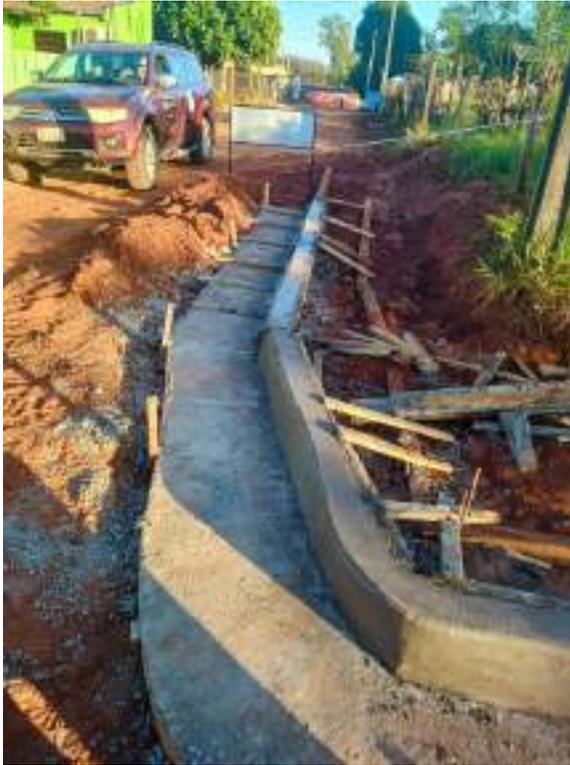
Fotografía N° 8: Construcción de caminos seguro para escolares, desde la Ruta D006 hasta la escuela.

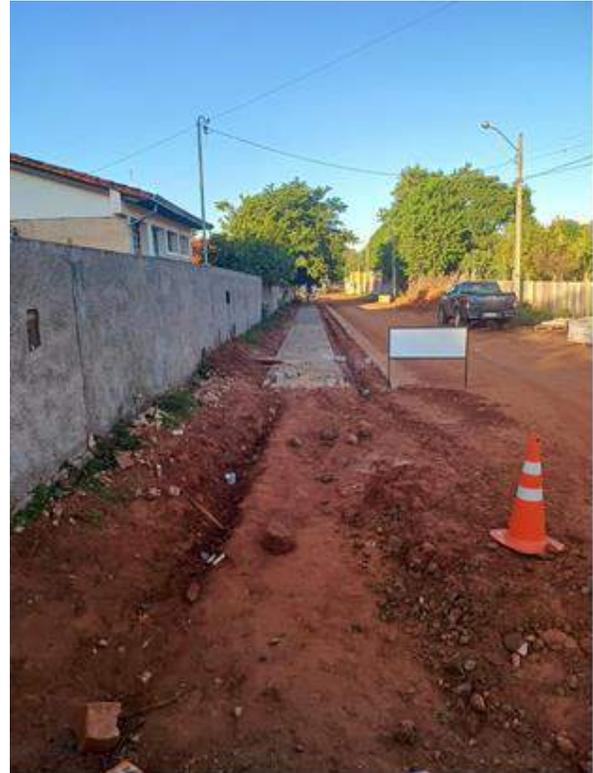
Fotografía N° 9: Construcción de caminos seguro para escolares alrededor de la escuela.

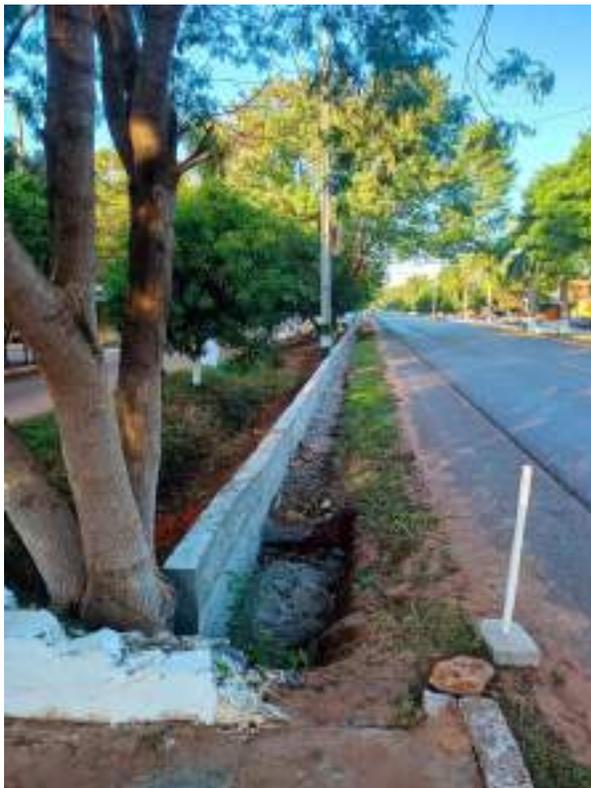
Fotografía N° 10: Construcción de obras de seguridad vial sobre la Ruta D006.

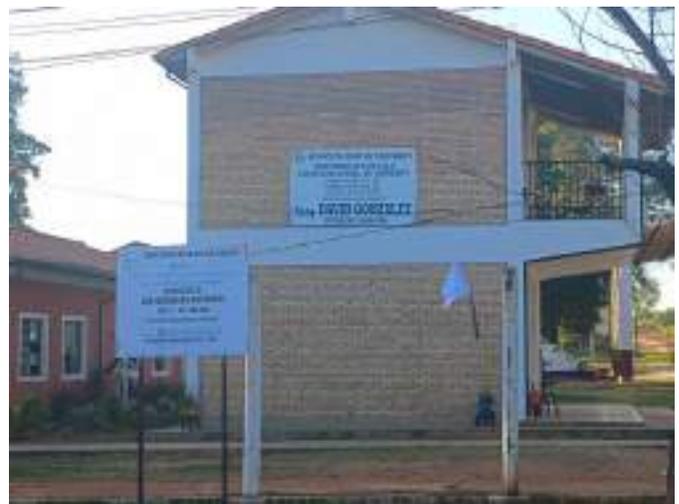
Fotografía N° 11: Segundo Colegio Nacional de Capiibary seleccionada con caminos seguros para los escolares.

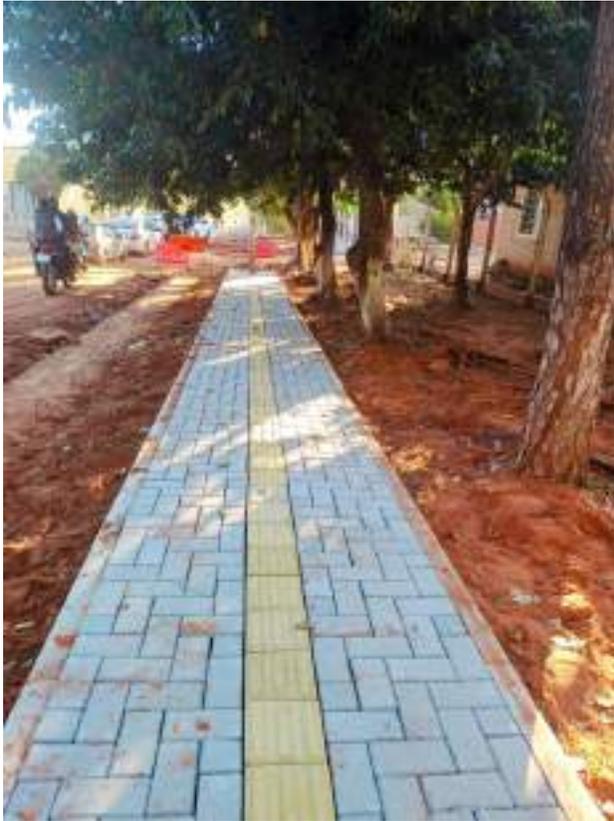
Fotografía N° 12: En ejecución la construcción de camino seguro alrededor de la segunda escuela en Capiibary.
