INFORME DE VISITA DE CAMPO

AÑO 2024

Cód. SNIP N° 149 “SP Programa Saneamiento y Agua Potable para Chaco y Ciudad Intermedias”

Ministerio de Obras Públicas y Comunicaciones

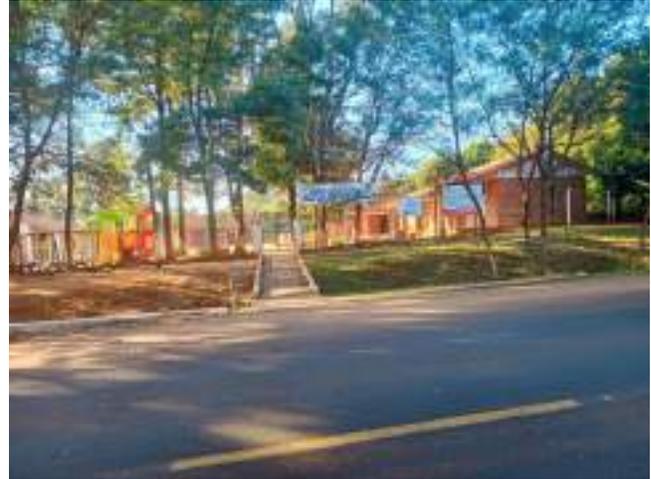
Fotografía N° 13: Escuela Básica Mcal Francisco Solano López, la tercera seleccionada con caminos seguros para escolares.

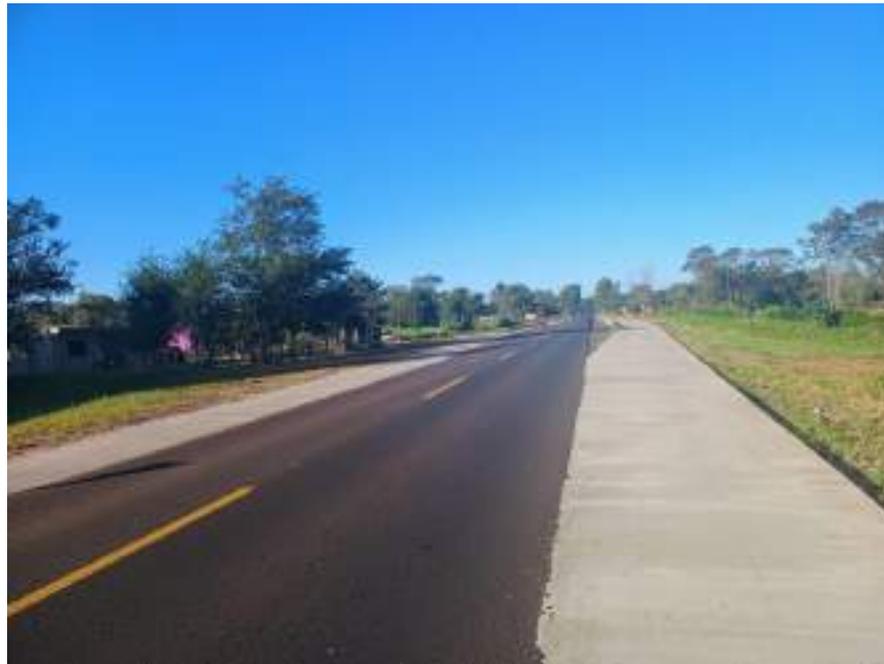
Luego de la verificación de los planes de seguridad vial, se ha encontrado la segunda estación de pesajes para camiones pesados cercana al Centro Forestal de Capiibary como lo muestra la Fotografía N° 14 bien mantenida y señalizada.

Fotografía N° 14: Estación de Pesaje para camiones, llegando al Centro Forestal Capiibary.

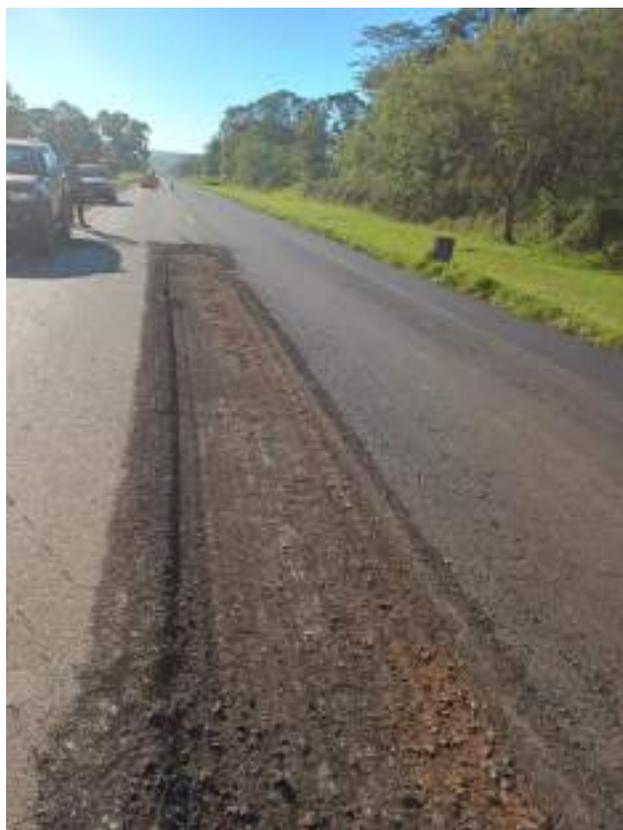
Fotografía N° 18: Trabajo de bacheo superficial en ejecución

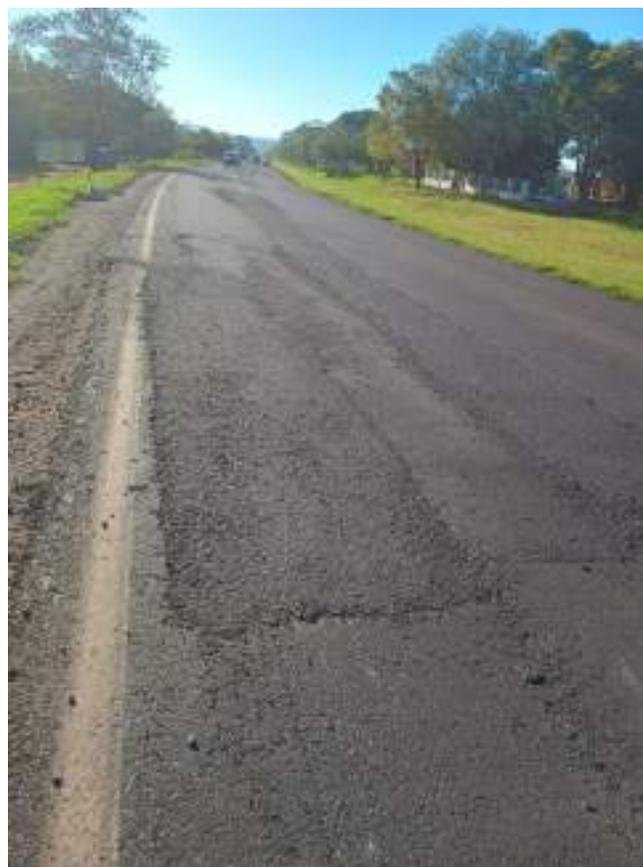
Fotografía N° 19: Ruta bacheada, sin recapado.

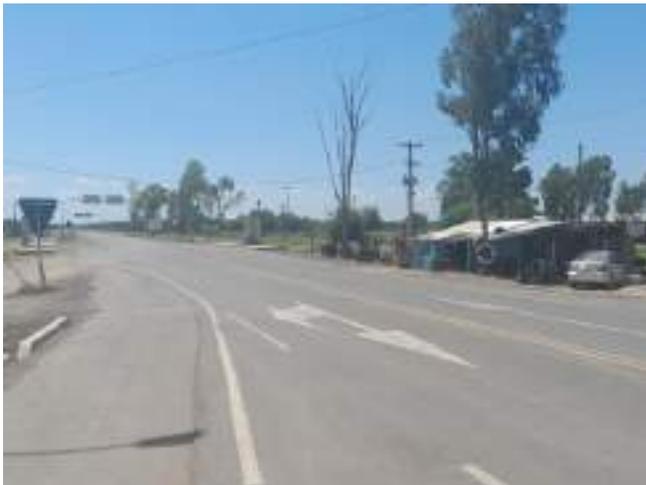
Fotografía 1: Inicio del Lote 1

Durante el recorrido de 49 Km se pudo visualizar que este tramo se encuentra en buen estado en general, además cuenta con calles colectoras laterales paralelas a la ruta principal, también se pudo apreciar la construcción de dársenas para paradas de buses y señalizaciones verticales y horizontales, como así también carteles de cruce de fauna silvestre (Fotografías 1, 2, 3, 4, 5 y 6).

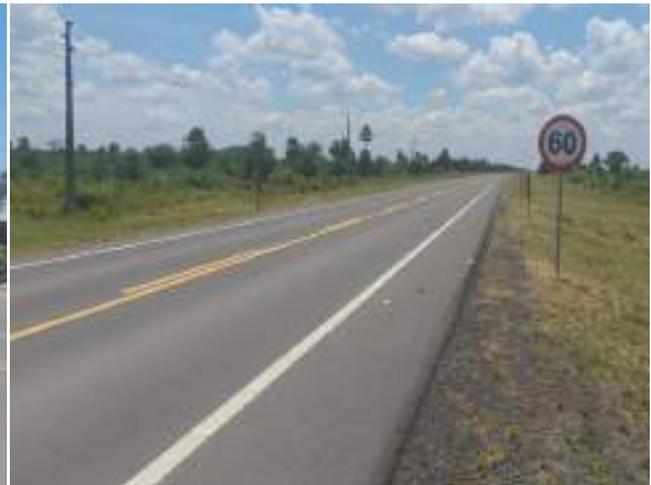
Fotografía 2: Estado actual del pavimento

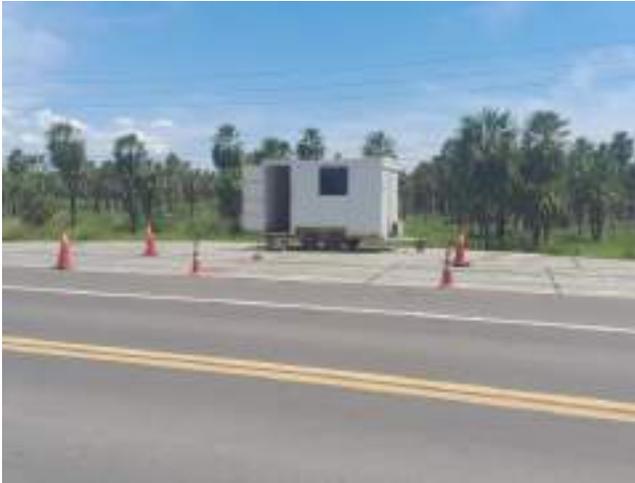
Fotografía 3: Estación de Pesaje y dársena

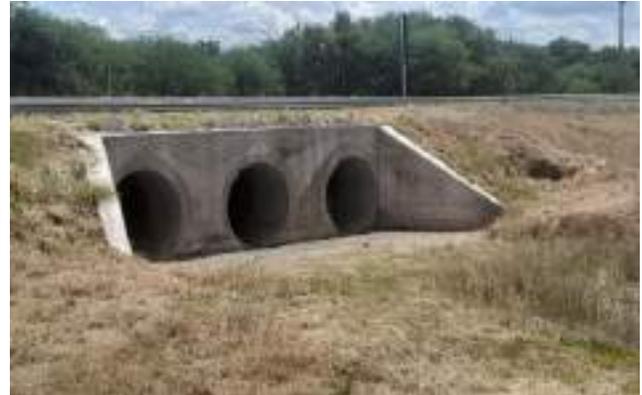
Fotografía 4: Alcantarilla triple

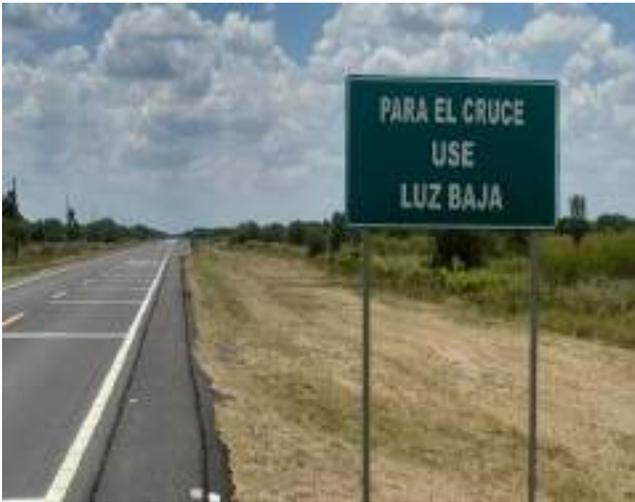
Fotografía 5: Señalizaciones verticales y horizontales

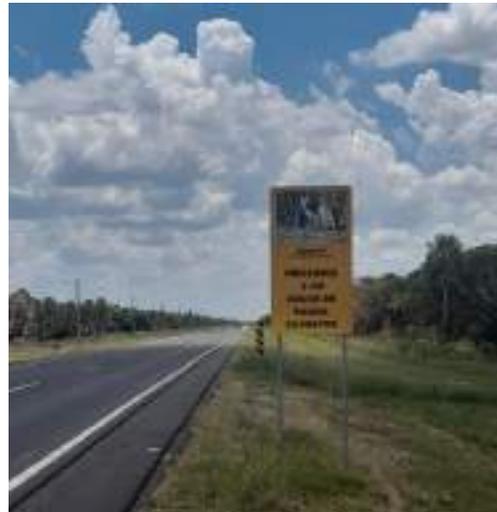
Fotografía 6: Cartel indicativo de paso de fauna

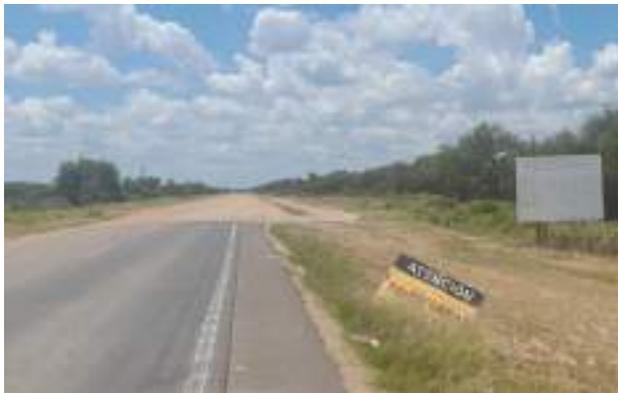
Fotografía 1: Inicio del Lote 2

A partir de la progresiva 340 hasta el 372, en los últimos 27 km cuenta con un asfaltado, previo a la capa de rodadura, este lote cuenta con un tramo de aproximadamente 5 Km de asfaltado viejo en malas condiciones. Con respecto al estado deteriorado en que se encuentra este tramo, el supervisor indicó que en abril del año 2023 fue la última vez que se trabajó en la zona y que el tramo estuvo expuesto a las condiciones climáticas y tránsito de vehículos pesados, por ese motivo es que se observan muchos baches que ocasionan un tránsito lento. Fotografías 1, 2, 3, 4,

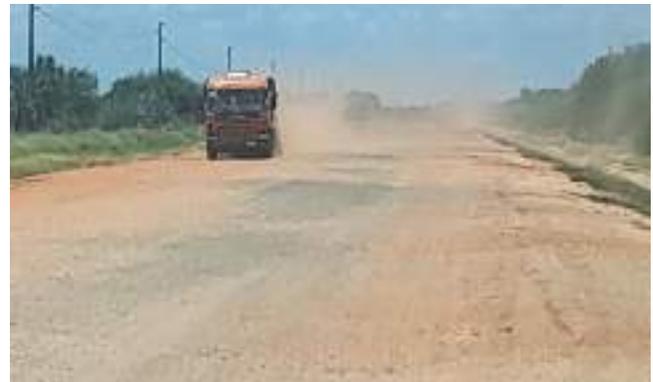
Fotografía 2: Estado actual de parte del tramo.

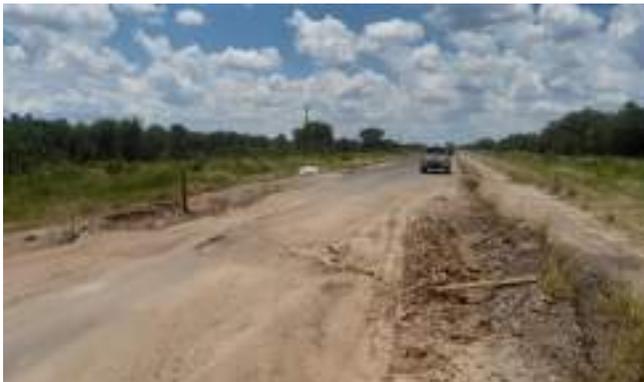
Fotografía 3: Bache profundo

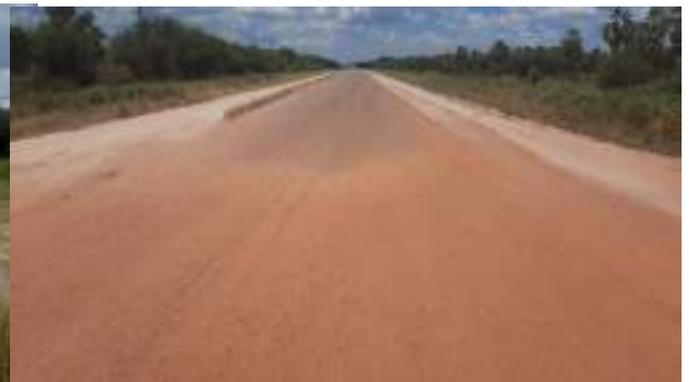
Fotografía 4: Trabajo de enripiado

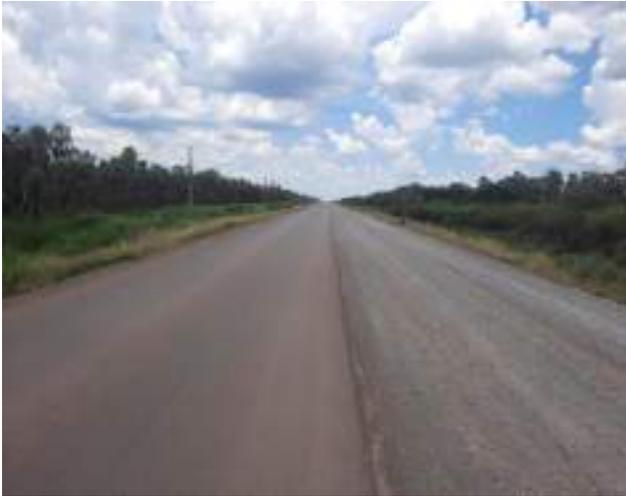
Fotografía 5: Asfaltado con capa inferior a la capa rodadura

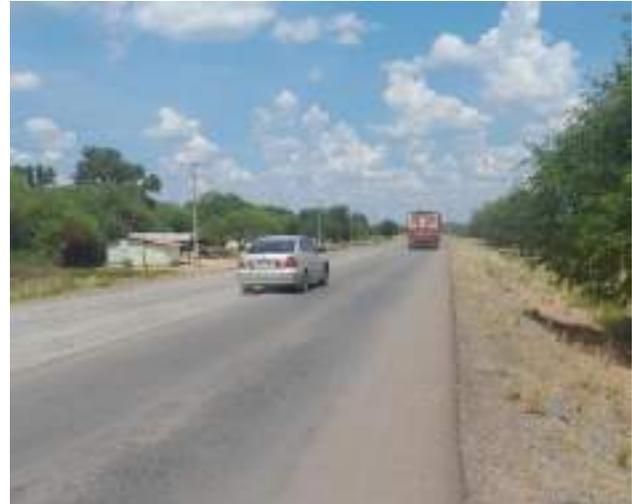
Fotografía 6: Otra vista del estado actual de parte del tramo

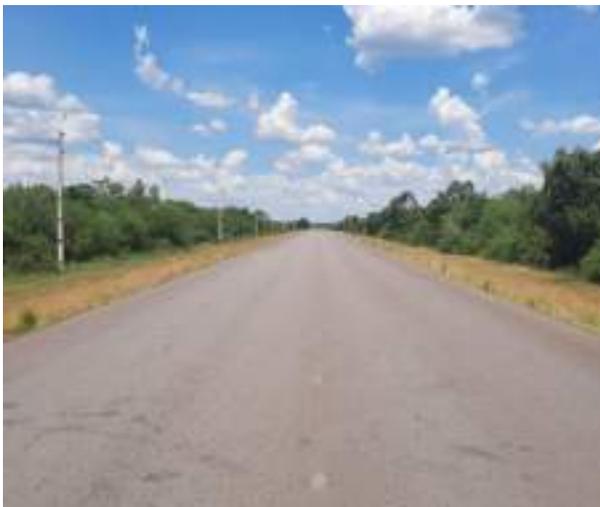
Por último, se realizó el recorrido por el Lote 3 que se extiende desde la progresiva 372 hasta la 416 que es la rotonda principal de la ciudad de Concepción. El contrato de este tramo también fue rescindido por incumplimiento por parte de la contratista. Según lo manifestado por el supervisor del MOPC, alcanzó un avance del 65% en el paquete estructural, con base y subrasante, no así la capa asfáltica.

Fotografía 1: Estado de pavimentación de parte del lote 3

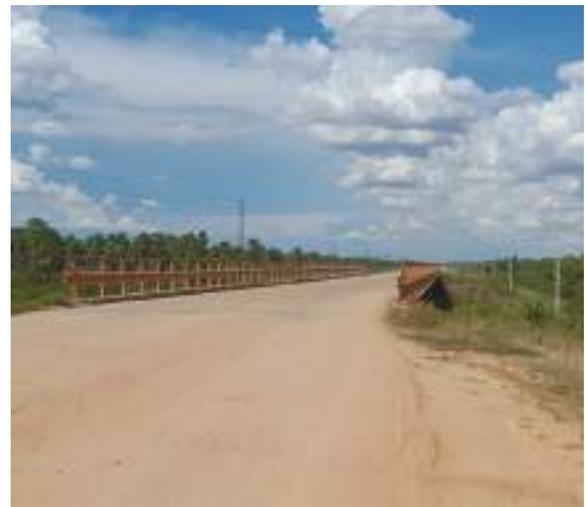
Fotografía 2: Acceso a puente

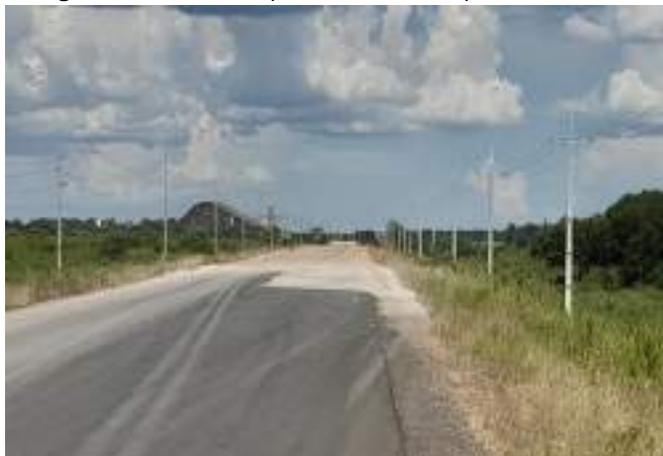
En la zona post puente Nanawa lado de Concepción se realizó el retiro del pavimento de unos 3500 m² aproximadamente, quedando obras inconclusas con camino de tierra en la zona urbana, ocasionando muchas molestias en la población debido al polvo que levanta con el tránsito de vehículos. Durante el recorrido se pudo observar muchos baches profundos especialmente en las zonas cercanas al Puente Nanawa, que ocasiona dificultades en el tránsito.

Fotografía 3: Estado actual del camino de acceso al puente Nanawa.

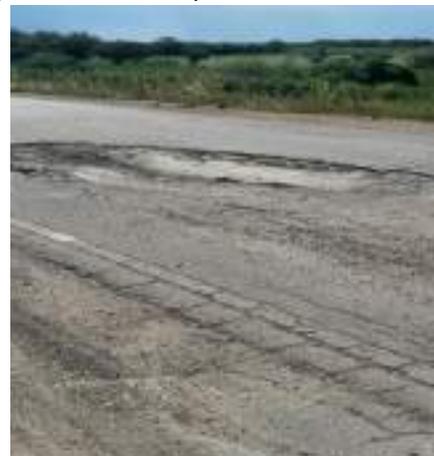
Fotografía 4: Bache profundo zona cercano al puente Nanawa.

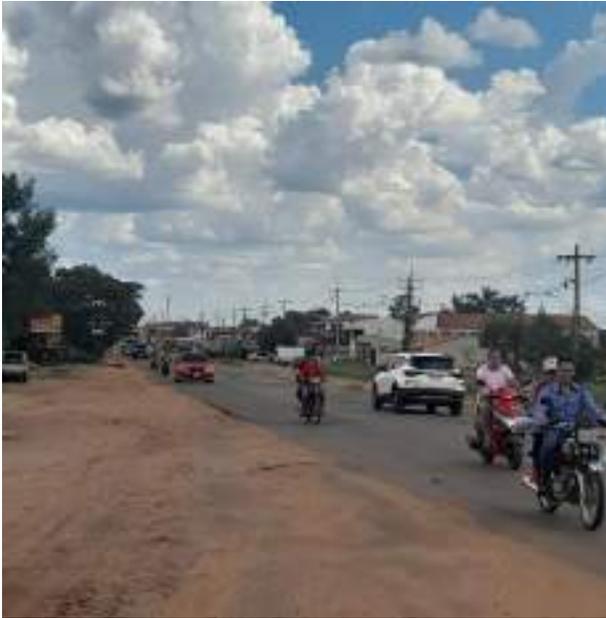
Fotografía 5: Transito en el tramo correspondiente a la ciudad de Concepción

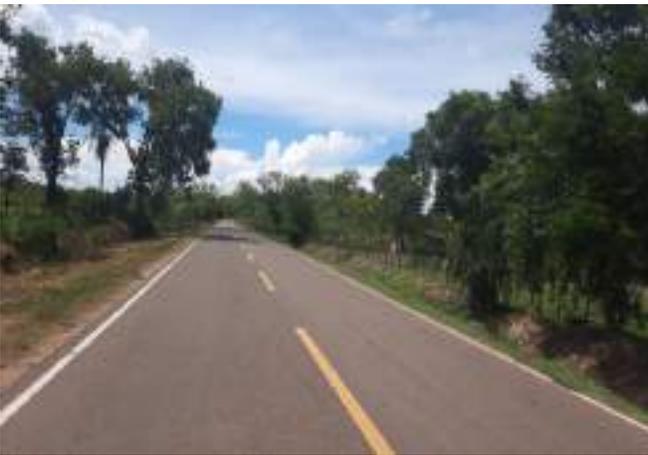
Fotografía N° 3: Estado actual de un tramo del proyecto

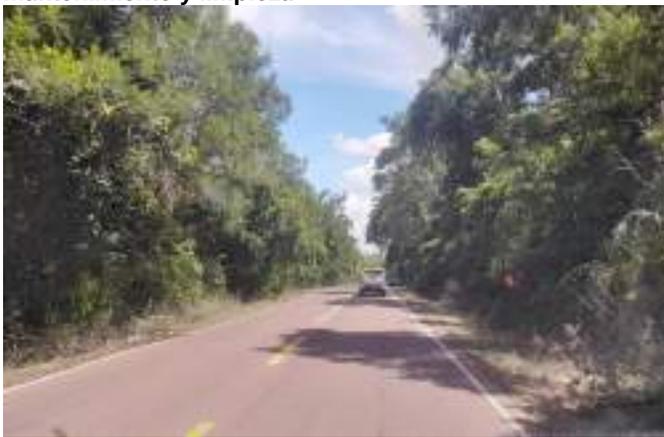
Fotografía N° 9: Malezas en la banquina

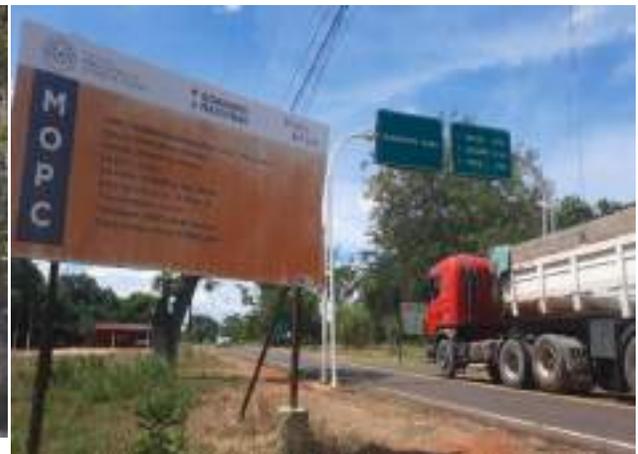
Es importante mencionar que se pudo observar la circulación de vehículos pesados en el tramo (fotografía 10), estando prohibido y existiendo carteles de advertencia según lo manifestado por el representante del MOPC. En ese sentido, se coincidió en la necesidad de que tanto el MOPC y las instituciones encargadas del control arbitren las medidas necesarias para el cuidado de esta obra importante por su ubicación estratégica para acortar el camino desde Loreto hasta Ruta N° 5 evitando el centro de la ciudad, como así también se busquen alternativas para el financiamiento del mantenimiento de esta obra.

Fotografía N° 10: Cartel de la obra en el inicio del tramo con tránsito de vehículos de gran porte el cual está prohibido.

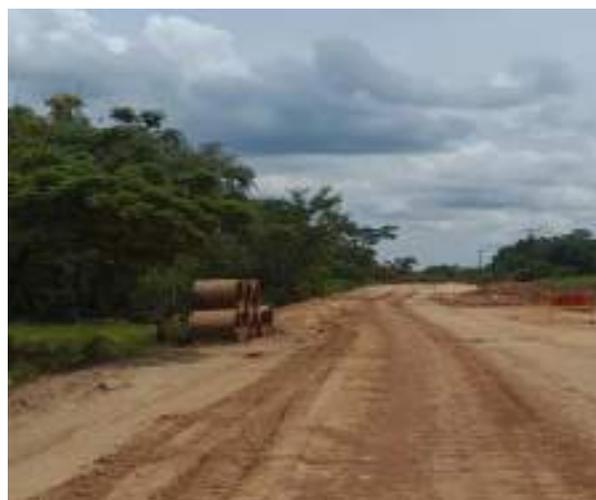
Fotografía N° 2: Camino de tierra en parte del lote 3

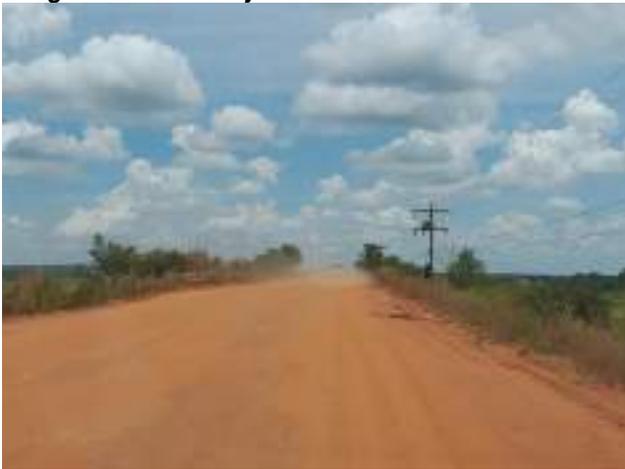
Fotografía N° 5: Vista del estado actual en otro tramo

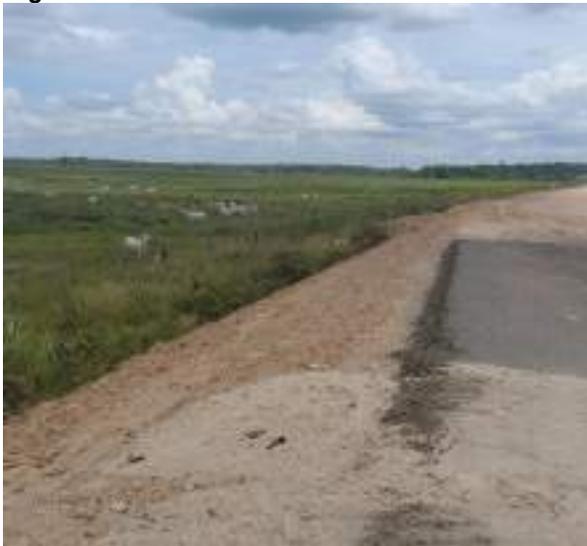
Fotografía N° 7: Vista de terraplén en zona de esteral Jacare Ñe'e

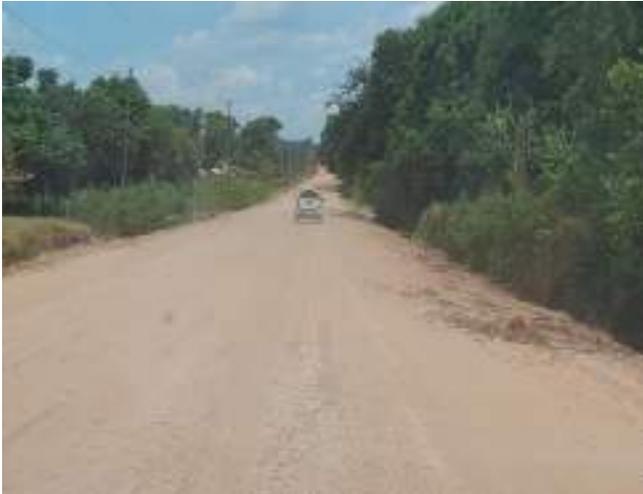
Fotografía N° 9: Estado del camino travesía urbana de San Pablo

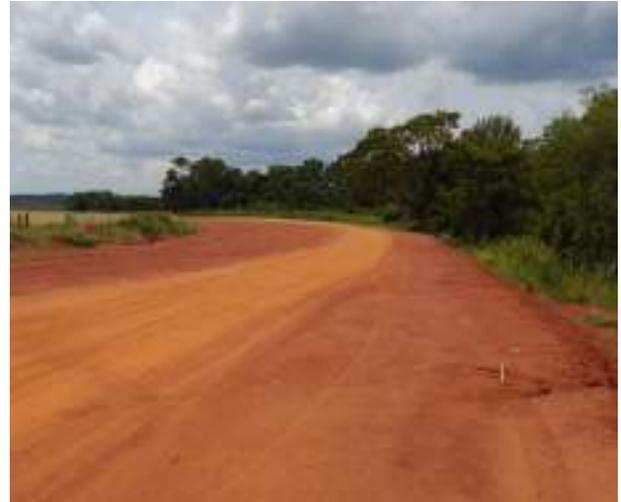
Fotografía N° 10: Otra vista del estado de un sector del tramo del lote 2

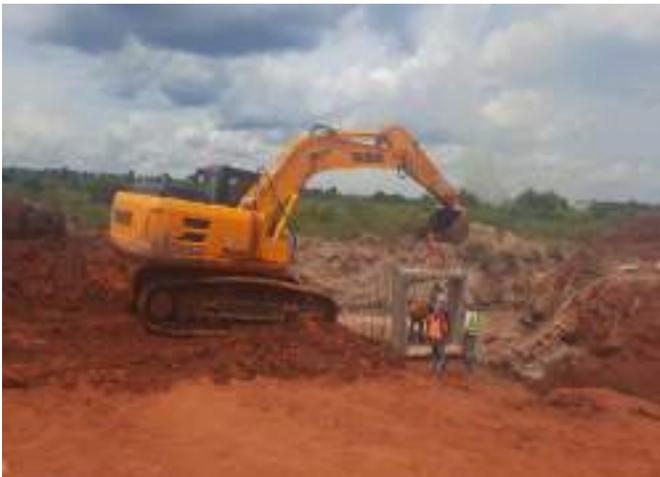
Fotografía N° 11: Trabajos de excavación para colocación de alcantarilla

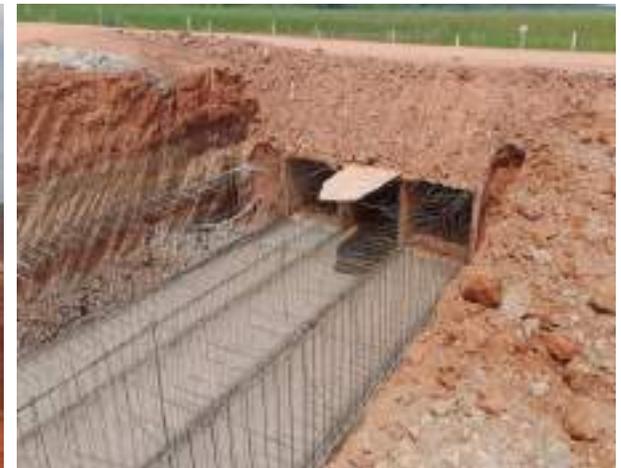
Fotografía N° 12: Fabricación in situ de alcantarilla

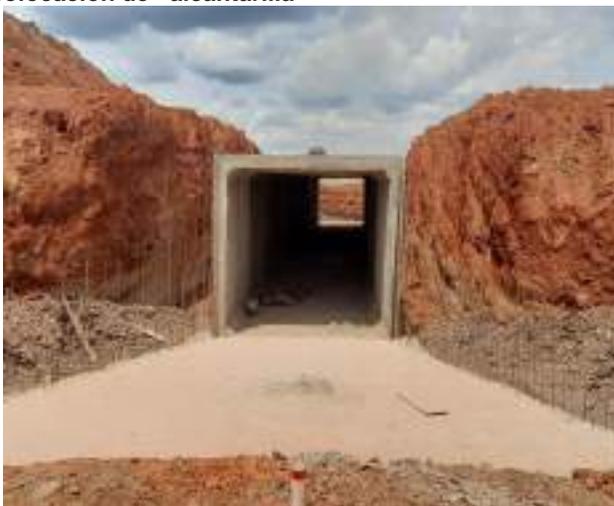
Fotografía N° 13: Tramo del Lote 2 en construcción con alcantarilla

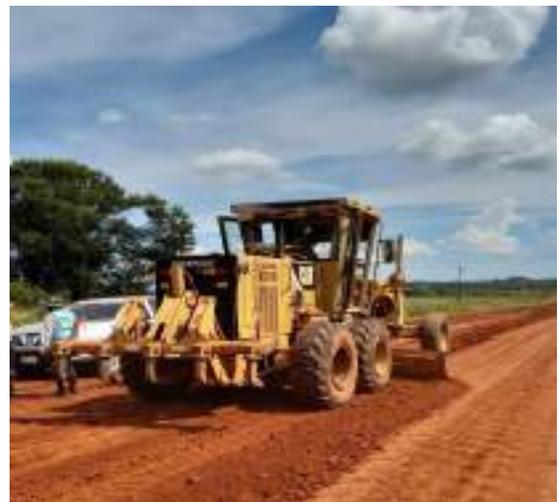
Fotografía N° 14: Trabajos de Movimiento de Suelo lote 2

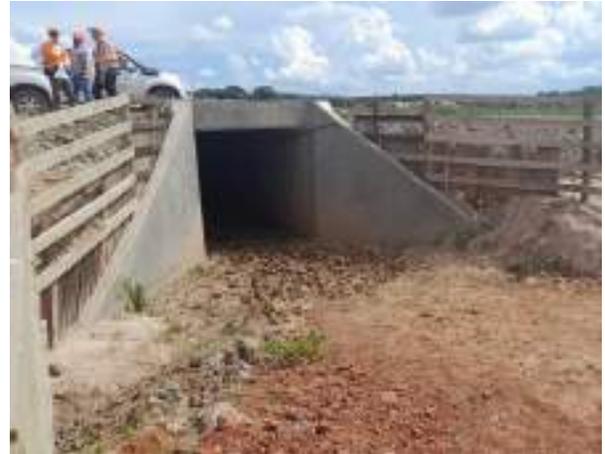
Fotografía N° 16: Túnel para cruce de ganado lote 1

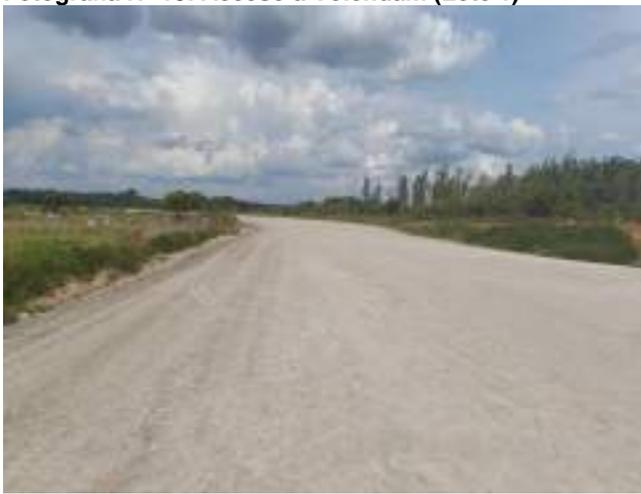
Fotografía N°17: Estado actual de parte del tramo principal lote 1.

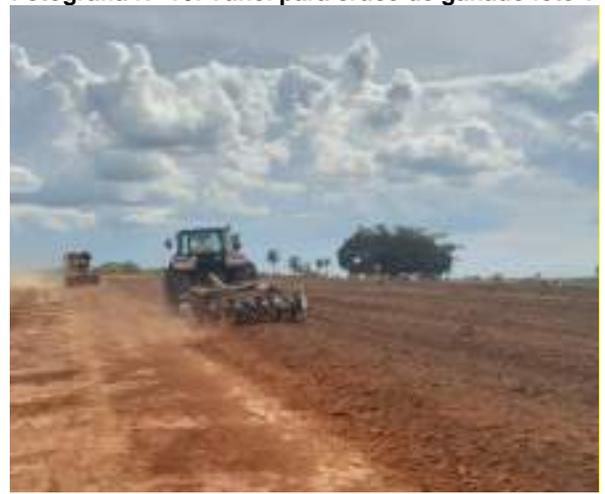
Fotografía N° 18: Trabajos de movimiento de suelo

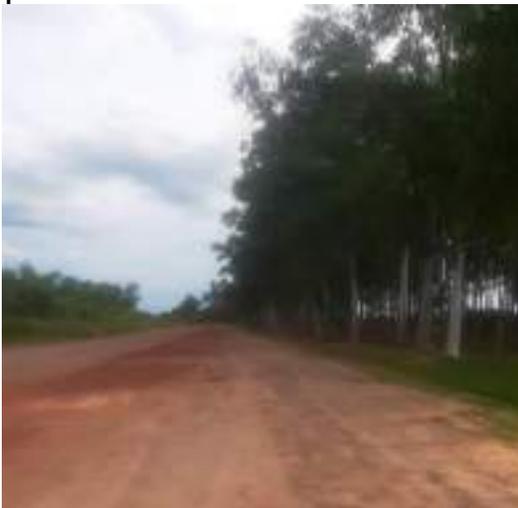
Fotografía N° 19: Estado actual del camino de Acceso al Puerto Mbopicua

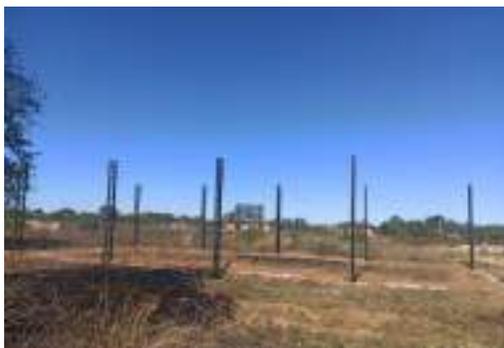
Fotografía N° 3: (Foto Archivo DGIP Año 2022).
Fase inicial de la construcción del Centro
Comunitario

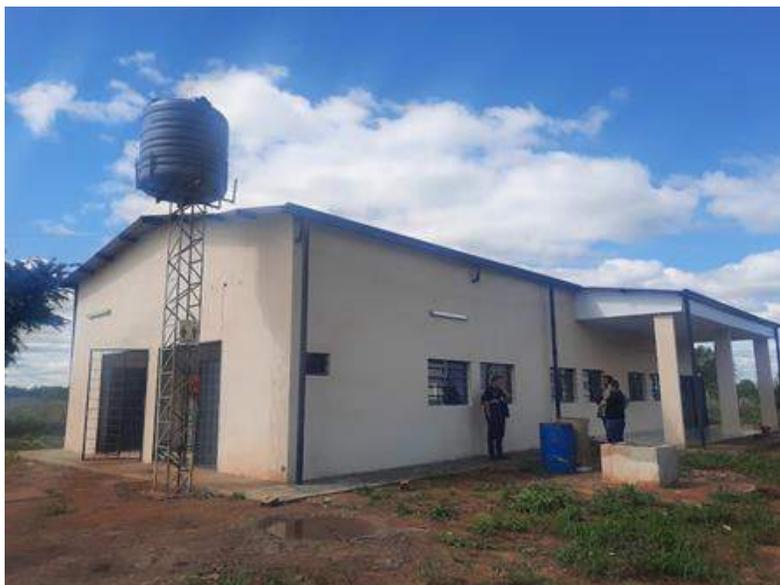
Fotografía N° 4: Vista frontal lateral del Centro Comunitario finalizado.

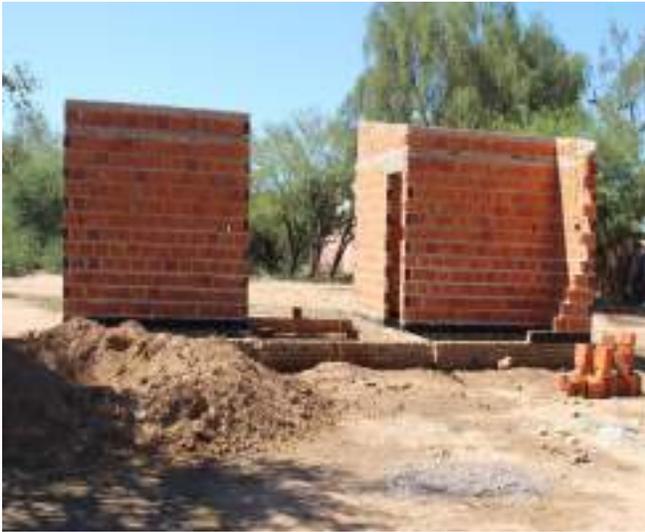
Fotografía N° 2: Vivienda en construcción al nivel de la altura.

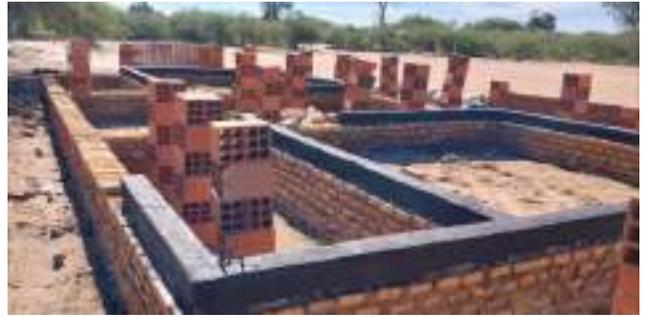
Fotografía N° 3: Vivienda en construcción al nivel de aberturas.

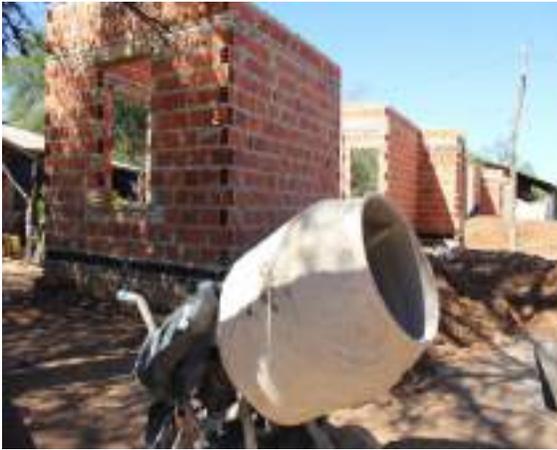
Fotografía N° 5: Viviendas en construcción.

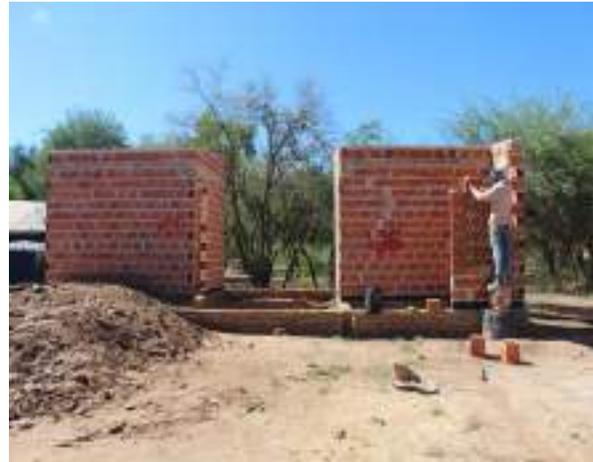
Fotografía N° 6: Vivienda en construcción.

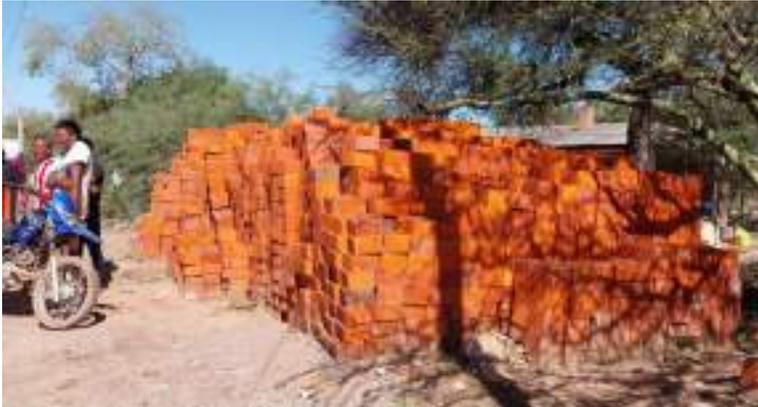
Fotografía N° 7: Stock de materiales de construcción.

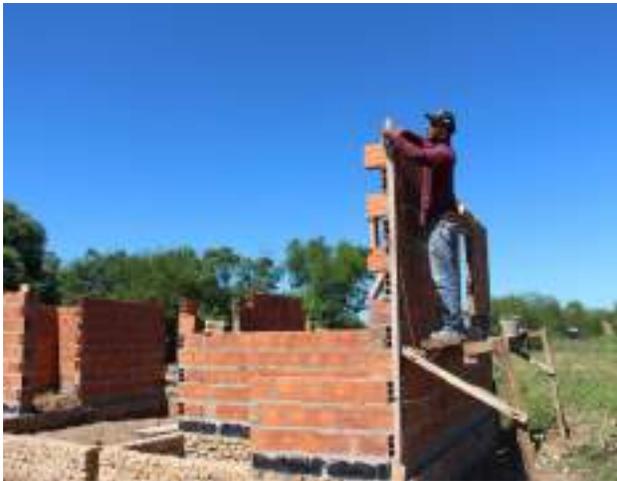
Fotografía N° 4: Vivienda en construcción.

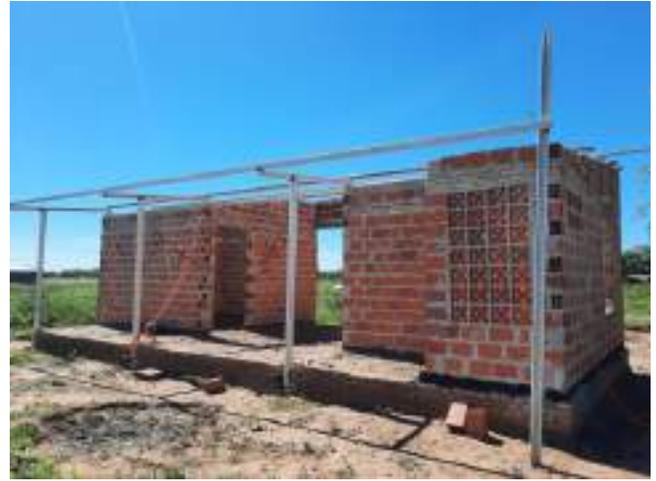
Fotografía N° 5: Vivienda en construcción.
